VARSTVO SPOMENIKOV

REVIIA ZA TEORIJO IN PRAKSO SPOMENIŠKEGA VARSTVA

A PERIODICAL FOR RESEARCH AND PRACTICE
OF MONUMENT CONSERVATION

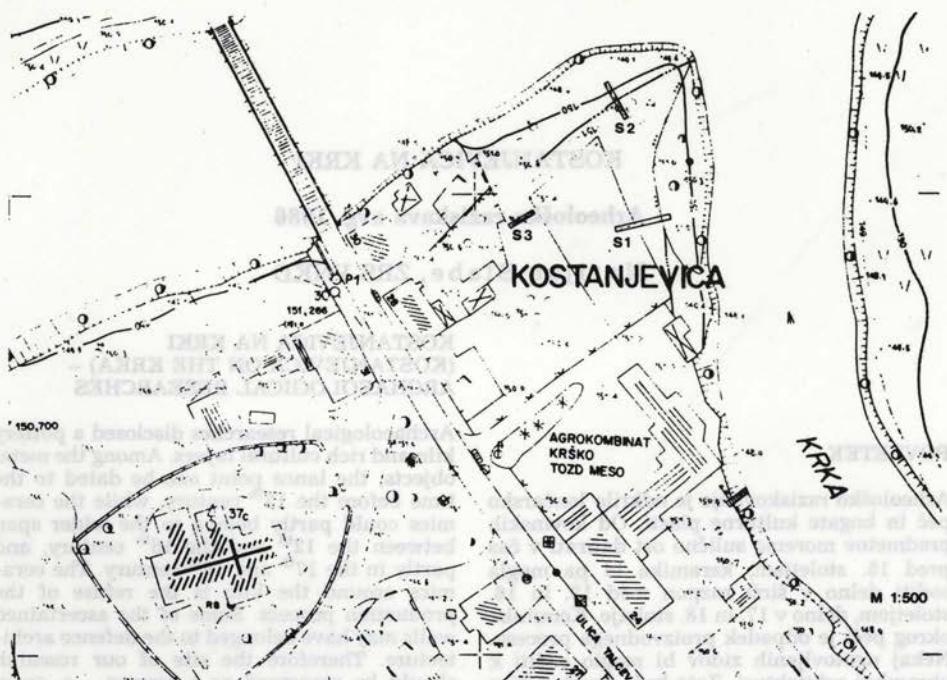
Sl. 6. Kostanjevica ob Krki – situacija sond

Fig. 6 – Kostanjevica ob Krki – situation of trenches

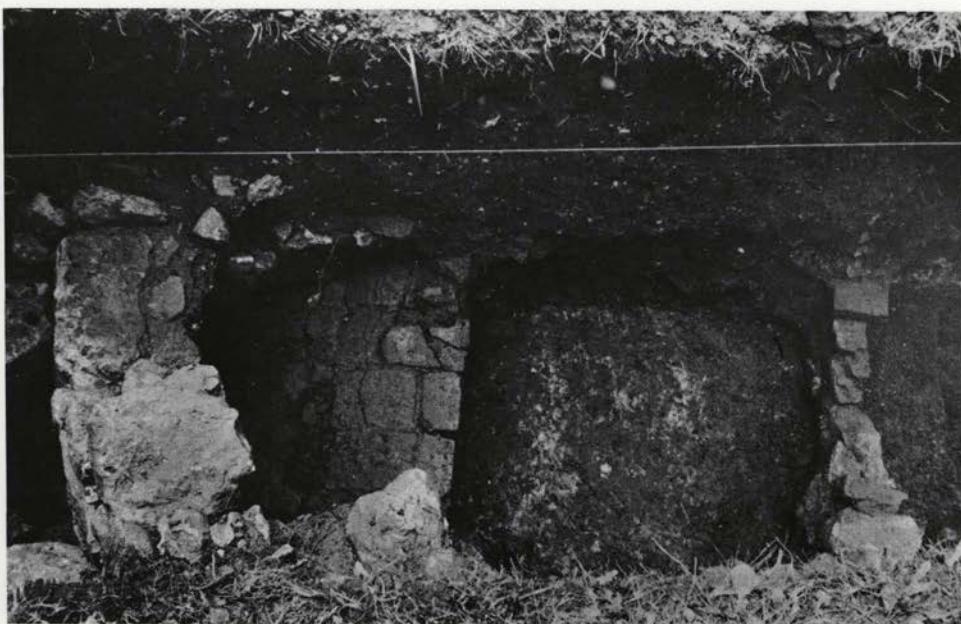
Sl. 8. Kostanjevica ob Krki, pogled na lončarsko peč
Fig. 8 – Kostanjevica ob Krki – view of the pottery kiln

Sestava peči (!?) je dokaj zapletena. Upoštevajoč rezultate raziskav moremo govoriti le o nekaterih temeljnih prvinah, ki kažejo, da je bila sestavljena iz zunajega oboda in bolj kompleksnega notranjega ustroja. V profilu je tudi dobro viden vkop za ta strukturni del

zgradbe. V peči sta nakazana dva prostorska odnosa, ki bi morebiti lahko govorila o tem, da so v širšem prostoru pekli opeko, v manjšem, ožjem oziroma centralnem prostoru pa žgali posodo. To bi lahko potrjevale tudi najdbe, saj smo v prvem koridorju našli posodo in opeke, ki je se je zrušila v notranjost, v drugem koridorju pa samo opeke, drobir in rdečo moko. Tu smo naleteli tudi na strešno opeko.

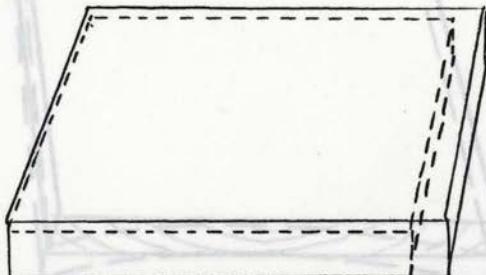
Skica 16. Volumenske dimenzijske spremembe (spremembe vzdolž vlaken so zanemarljive in zato niso prikazane)
----- prvotno stanje, - - - novo stanje

Lastnost lesa, da trajno odraža spremembe relativne vlage v svoji okolini in iz tega izhajajoče dimenzijske spremembe postavljajo pred konservatorja povsem določene zahteve. Vsakršno utrjevanje hrbita lesenega temeljnika, tako imenovana parketaža, mora omogočati lesu določeno prostorsko gibljivost. Velikost dimenzijskih sprememb zaradi spremicanja relativne vlažnosti okolja obsega nekaj percentov. Načini delovanja lesene table so prikazani na skici 16.

Ker les ni homogena snov, se dimenzijske spremembe odražajo na različne načine, kakor prikazujeta skici 17 in 18.

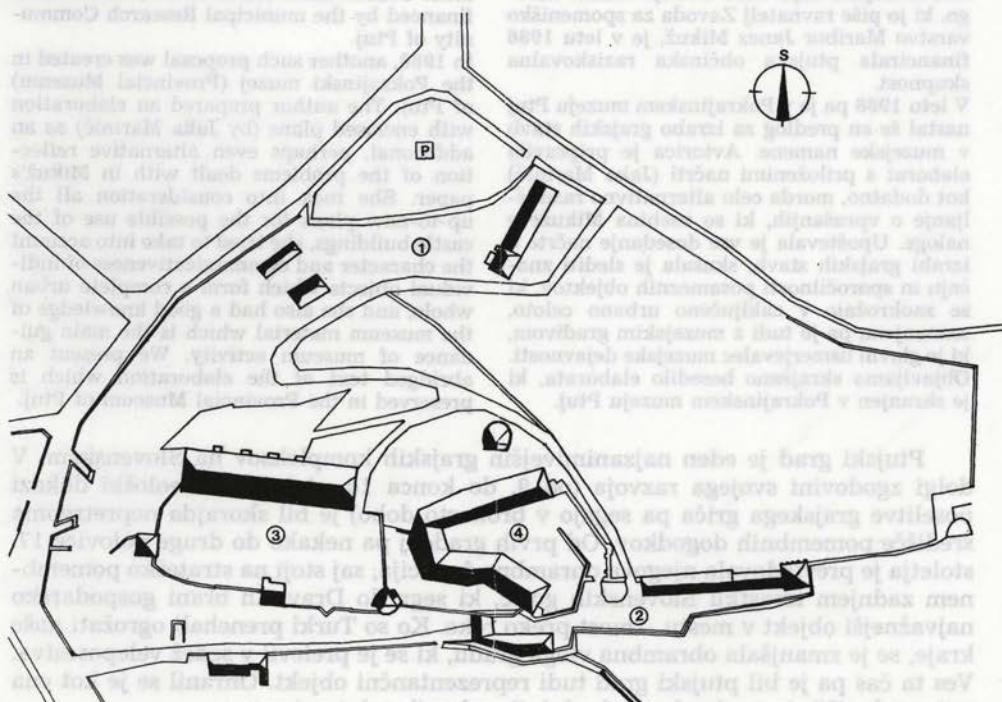
Sl. 37. Ptujski grajski kompleks (po načrtu iz l. 1909 Jaka Marinič) 1 grajsko pobočje s pristavo 2 j. topovska ploščad 3 z grajska ploščad »turnirski prostor« 4 osrednje dvorišče

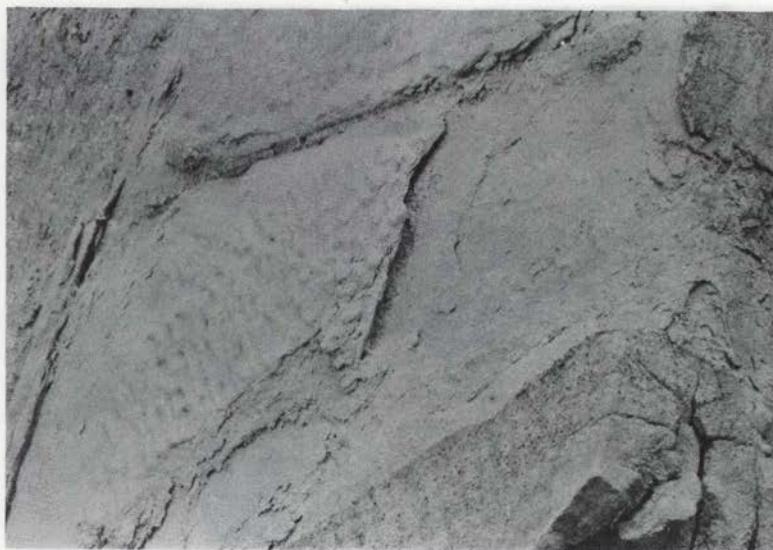
Sl. 40. Ptuj – Mestni stolp: luščenje kamna je posledica napačne graditve (sedimentacijske plasti so navpične) (f. J. Mikuž)

Fig. 40 – Ptuj – Town Tower: the damages of the stone

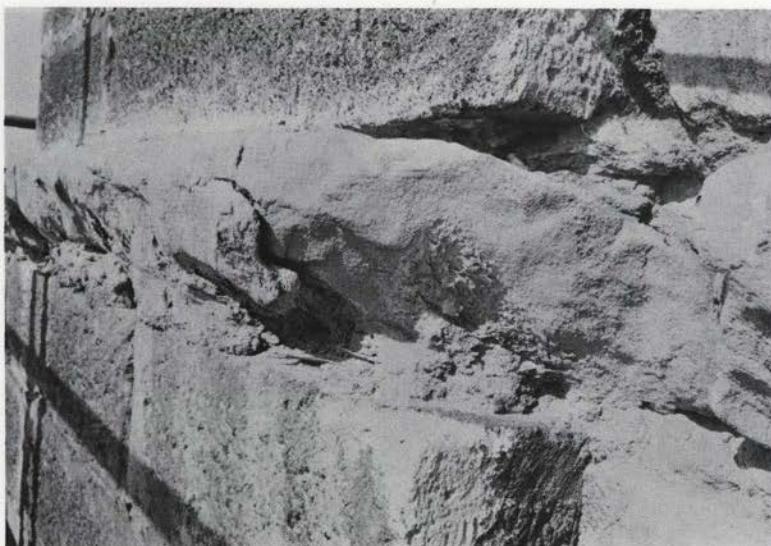
Sl. 41. Ptuj – Mestni stolp: detalj, uničeni mejni zidec (f. J. Mikuž)
Fig. 41 – Ptuj – Town Tower: detail of the damages

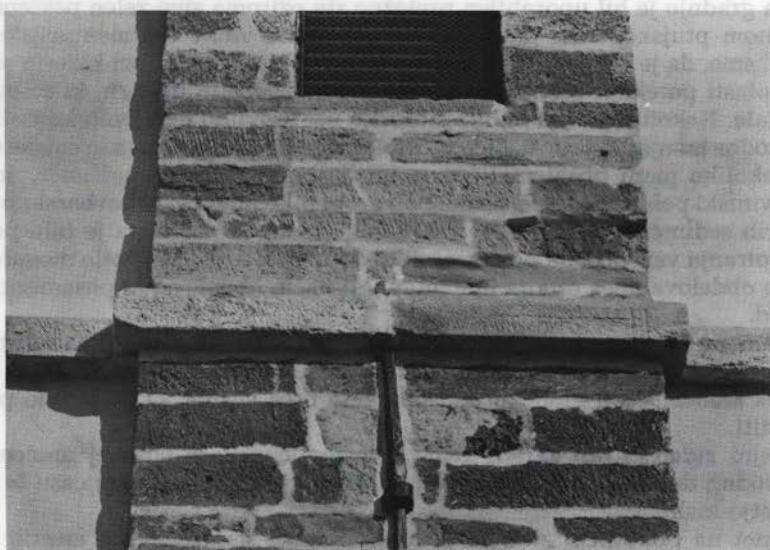
Sl. 42. Ptuj – Mestni stolp: obnovljeni mejni zidec in zasičenje kamnitih blokov (f. J. Mikuž)
Fig. 42 – Ptuj – Town Tower: detail after restoration

smo ugotovili, da je bil vmesni zid ometan s tankim enoplastnim ometom, lizene pa pobljene.

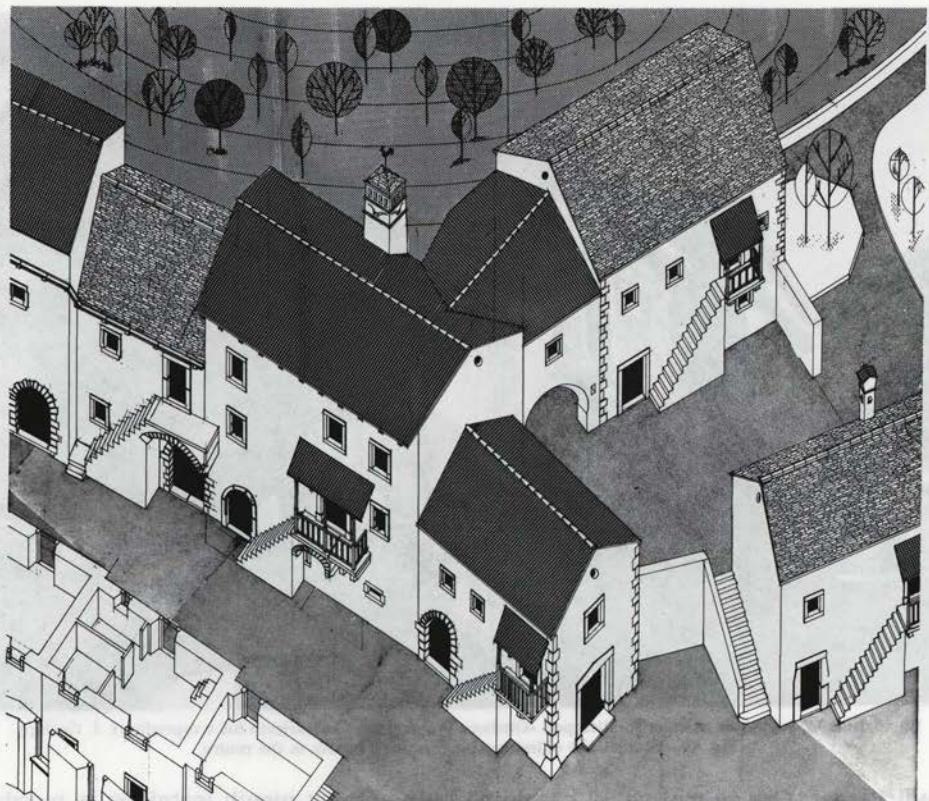
Sl. 45. Štanjel – Grajžarjeve hiše: aksonometrična studija rekonstrukcije (N. Štupar Šumi)
Fig. 45 – Štanjel – Grajžar's houses, study for reconstruction (N. Stupar Šumi)

Kakor je rečeno, je stavba v svoji sedanji tlorisni površini seštevek dveh enoceličnih prebivališč. To nam potrejujejo ostanki prečnega zidu v kletni etaži, kletno okno v obliki strelne line in fragmenti arhivoltnega dela po romanskih oblikah zidanega kamnitega portalata, v katerega sredini je opaziti novejše kletno okno. Značilne za zidavo v raščenem strmem terenu so tudi nivojske razlike kletnih prostorov obeh stanovanjskih enot; eno od teh ima iz kletnega prostora vhod v shrambo – ledenico – pod nivojem zgornje terase. Prezidava je torej oba poprejšnja

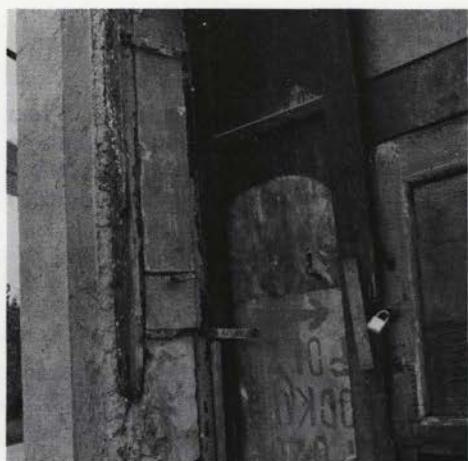
Sl. 56 – Ljubljana – pavillion of the two emperors, a detail of the situation before the renewal
 Fig. 56 – Ljubljana – paviljon dveh cesarjev, detalj stanja pred obnovo

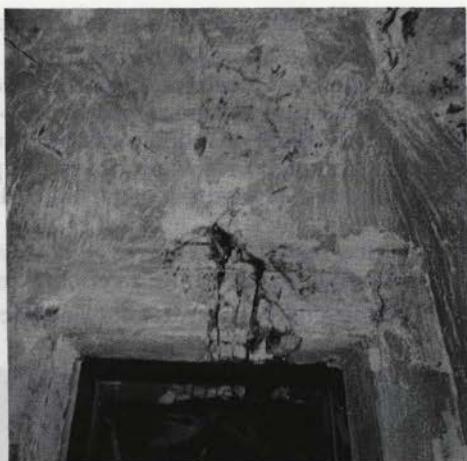
Sl. 57 – Ljubljana – paviljon dveh cesarjev, poškodovana notranjščina
 Fig. 57 – Ljubljana – pavillion of the two emperors, the damaged interior

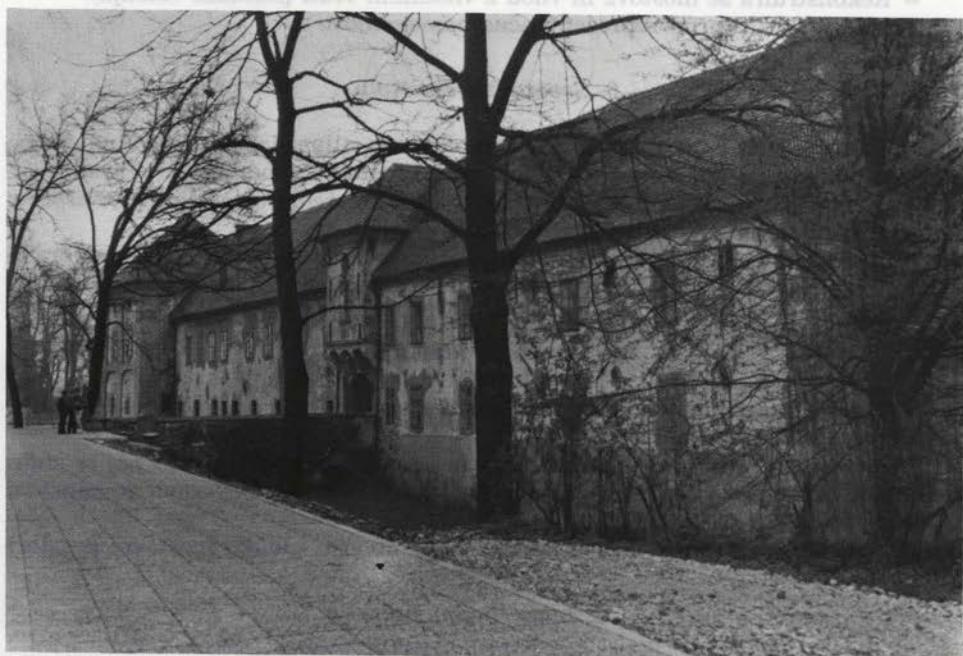
Sl. 61. Fužine – fasada I. 1989

Fig. 61 – Fužine – the façade in 1989

Graščina je doživela veliko večjih prezidav. Pomembne prezidave so predvsem v 19. stoletju in po letu 1938. Arhitektura je danes dokaj osiromašena starejših stilnih arhitekturnih značilnosti posameznih obdobjij (renesansa, barok). Oprema notranjosti gradu je popolnoma izginila, deloma je ohranjena le kapela nad vhodnim konzolnim pomolom z delno ohranjeno slikarijo in lesenim stropom. Za časa nastanka gradu 1528–1557 je le-ta predstavljal tipičen primer reprezentančno utrdbenega gradu. Kljub temu pa še danes s svojo gmoto, tlorisom, obrambnim jarkom in seveda s stavbnimi arhitekturnimi elementi, posebno z renesančnim konzolnim pomolom, izpričuje pomemben člen v razvoju grajske arhitekture na naših tleh. Starejši stilni arhitekturni elementi so razpoznavni predvsem na podstrešju v zaključkih stolpov na severni strani gradu ter na zunanjščini fasad in v kletnih prostorih gradu.

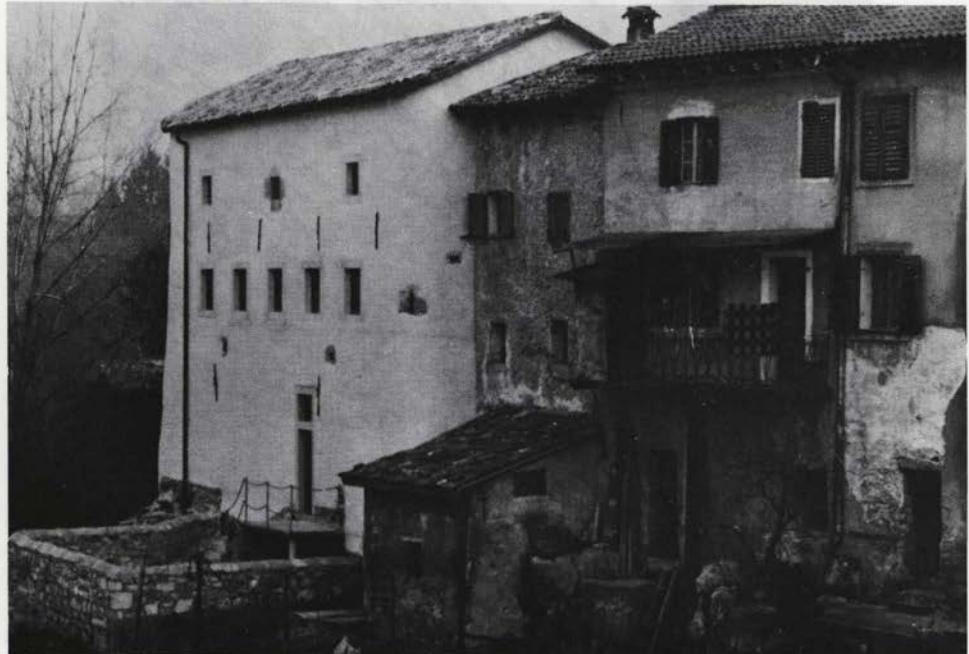
Sl. 64. Kanal, Pionirska 8 – stanje po obnovi – vzhodna fasada in zahodna fasada
Fig. 64 – Kanal, Pionirska 8 – situation after renewal – eastern façade and western façade

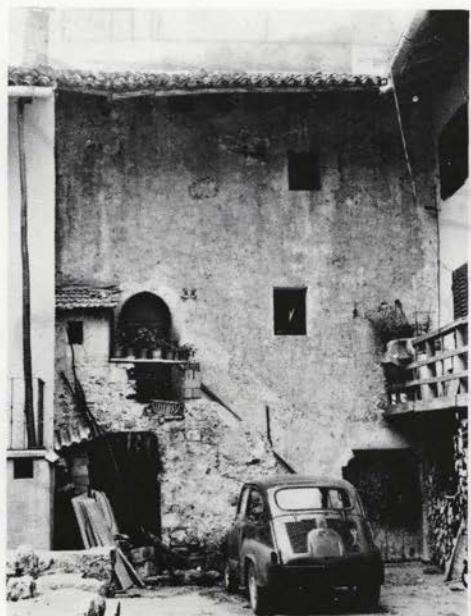
Sl. 66. Kanal, Pionirska 8 – stanje pred obnovo – vhodna fasada
 Fig. 66 – Kanal, Pionirska 8 – situation before restoration – entrance façade

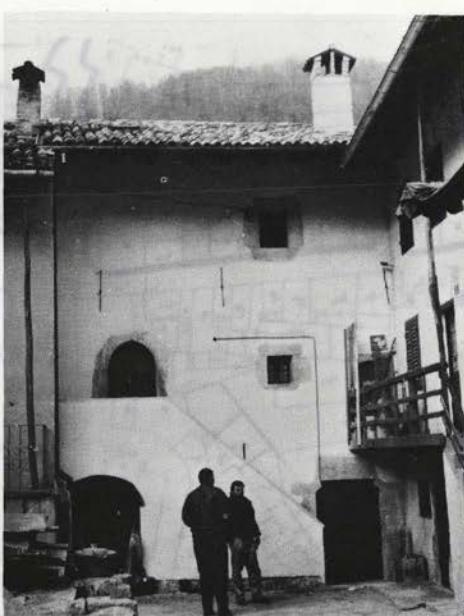
Sl. 67. Kanal, Pionirska 8 – vhodna fasada po obnovi
 Fig. 67. Kanal, Pionirska 8 – entrance façade after restoration

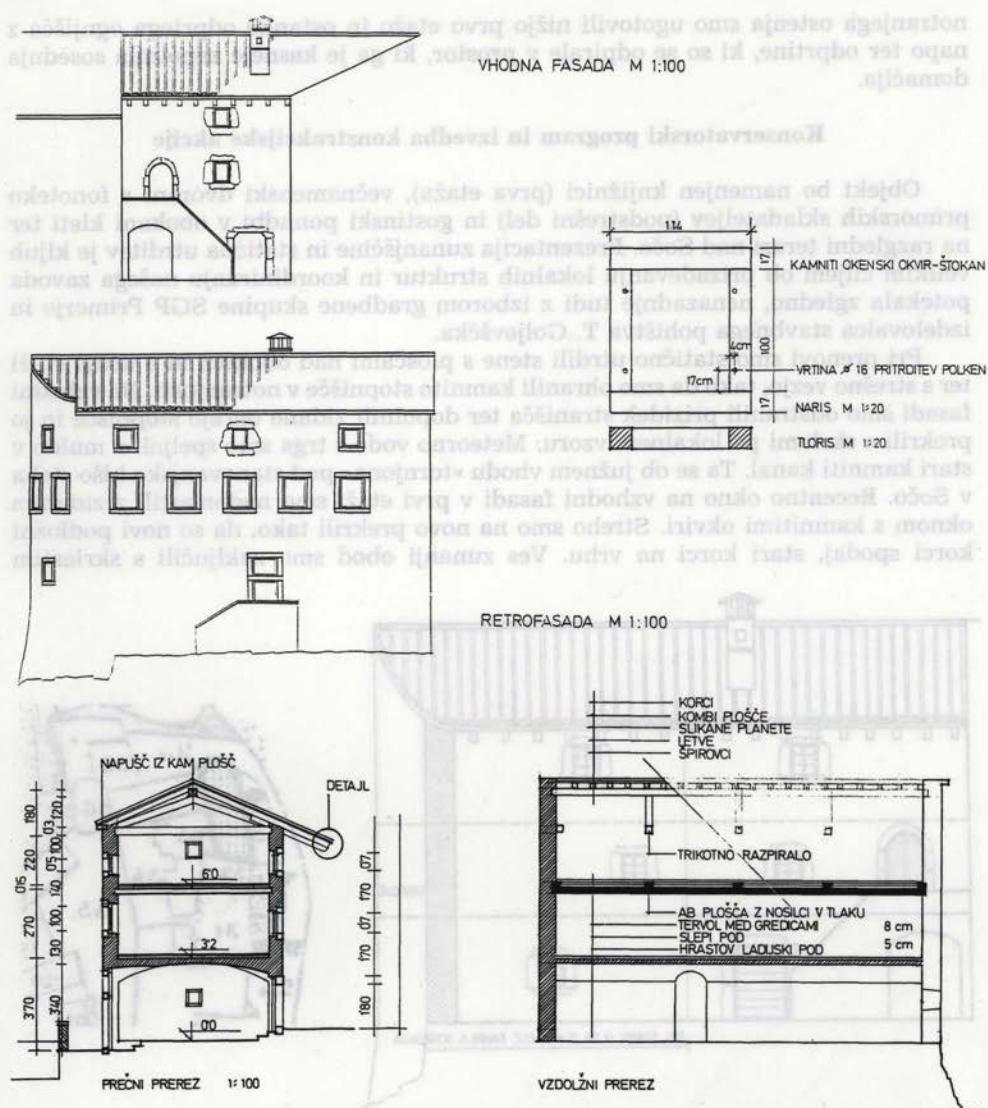
Sl. 71. Kanal, Pionirska 8 – konservatorski program – projekt prenove

strešnim vencem, nad vhodno fasado pa obnovili rezljane špirovce ter slikane planetne. Planetne smo pobarvali tudi v odprttem ostrešju notranjščine kot ustrezn zključek novemu funkcioniranju podstrešja (odprto ostrešje). Nad planetami je preko cele stavbe izvedena toplotna in hidro izolacija. Na strehi smo obnovili značilni dimnik. Zunanji obod stavbe je bil za stanovanjske namene perforiran: v kleti z izhodom na teraso, v nadstropju z velikimi okenskimi odprtinami brez okvirjev ter na podstrešju s kvadratnimi okni iz faze pozidave vzhodne stene. Zaradi nove namembnosti smo to spremembo ohranili, vendar v omiljeni in urejeni obliki (zmanjšanje odprtin), urejen ritem osi. Notranjščina (izvedba gradbeni obrtnik Rojc)

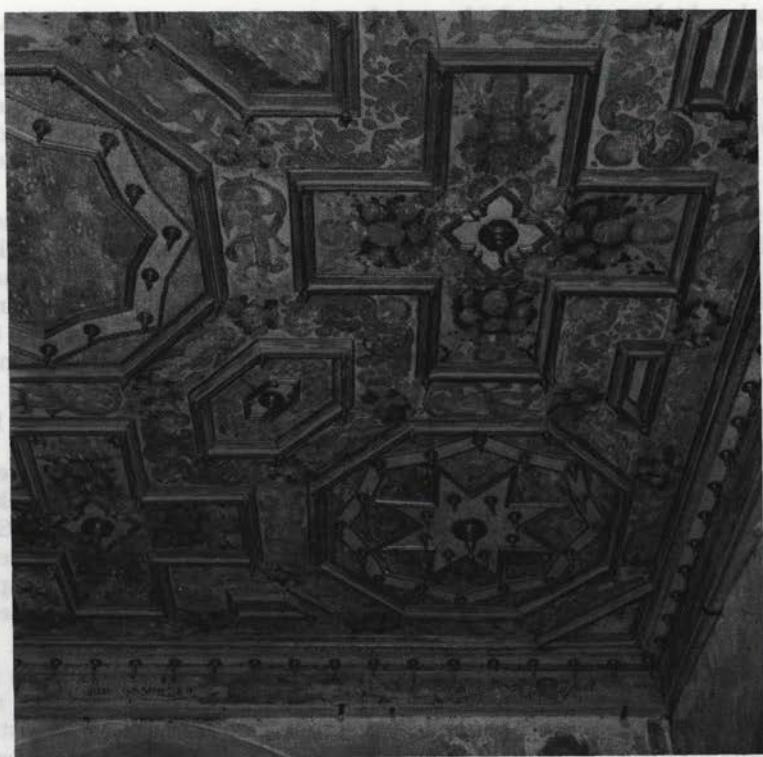
Sl. 72. Gosteče, leseni strop po obnovi (f. V. Benedik)
Fig. 72 – Gosteče, the wooden ceiling after restoration

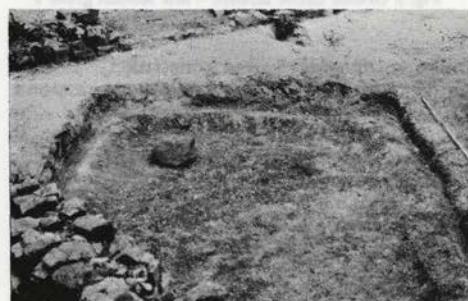
Sl. 7 Gradec nad Mihovim – halštatska hiša
Fig. 7 Gradec above Mihovo – Hallstatt Age house

lahko vidimo del nosilne konstrukcije za streho, ki je imela preko 10 m celotnega razpona. c) Grobišče. Na zunanjji strani cerkve smo izkopali 5 skeletnih grobov, ugotovili pa še sledove dveh. Skeleti so bili zaradi peščenih tal razmeroma dobro ohranjeni. Na terenu so bile opravljene prve antropološke meritve in opisi, nadaljnja obdelava pa bo opravljena na oddelku za antropologijo ljubljanske Univerze. Od pridatkov v teh grobovih imamo le bronasto kolenčasto fibulo z visoko nogo, železno pasno spono ter uhan s štirimi drobnimi perlami. Vse tri predmete lahko datiramo v 4.

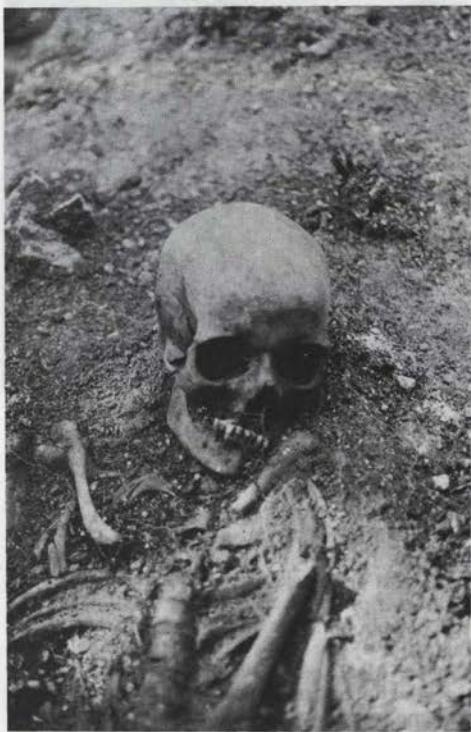
Sl. 8 Gradec nad Mihovim – kasnorimski grob 3
Fig. 8 Gradec above Mihovo – late Roman grave 3

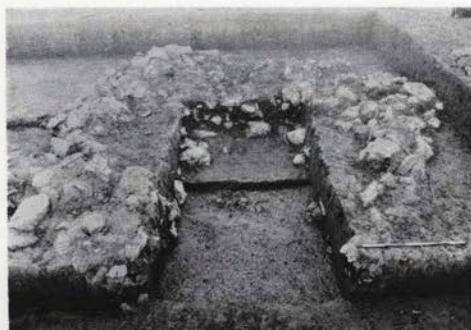
Sl. 14 Novo Mesto, Kapiteljska Njiva, 1989: poizkusno sondiranje v osrednjem grobu gomile I

Fig. 14 Novo Mesto, Kapiteljska Njiva field, 1989: informative digging of the central grave of the barrow I

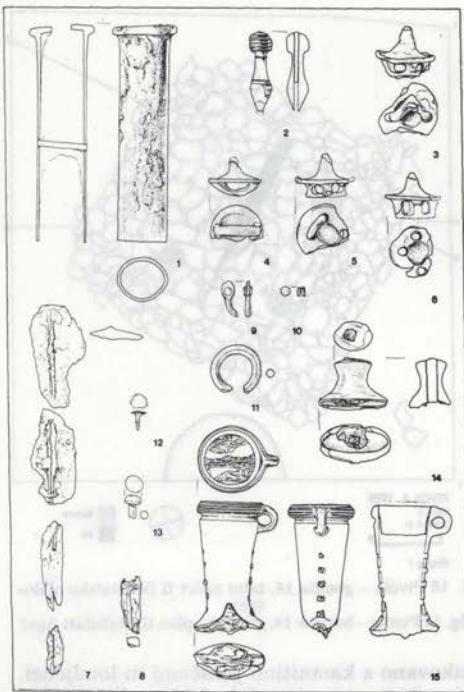
Sl. 18 Pivola – halštatske najdbe iz gomile 14
Fig. 18 Pivola – objects from the Hallstatt Age barrow 14

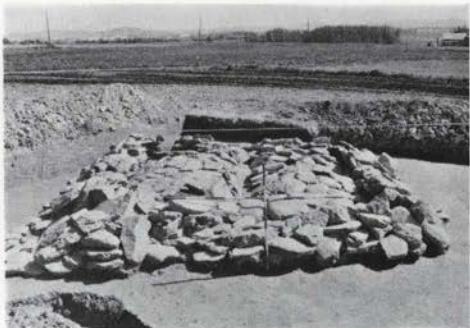
Sl. 20 Pivola – pogled na halštatsko grobničo
Fig. 20 Pivola – view of the Hallstatt Age burial chamber

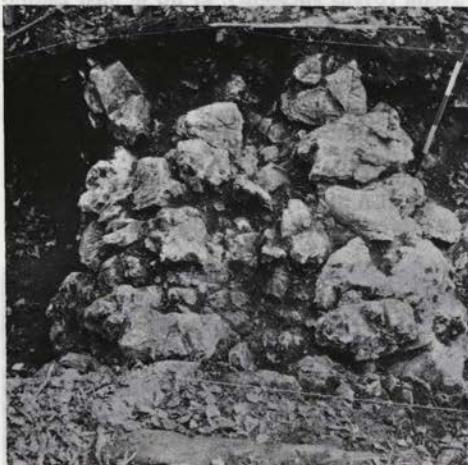
Sl. 31 Žubejevo pri Selih v Tuhinjski dolini – ostanki obzidja v sondi 1

Fig. 31 Žubejevo near Sela in Tuhinj valley – remains of the wall in the trench 1

ŽUBEJEVO PRI SELIH V TUHINJSKI DOLINI. – V lanski topografiji je bilo na Žubejevem hribu odkrito gradišče (VS 31, 1989, 214s). Letos je bila na njegovem J robu, v bližini vhoda, izkopana manjša sonda (7 x 2 m). Odkriti so bili ostanki prazgodovinskega obzidja deb. 1,7 m in več odlomkov prazgodovinske lončenine. Kulturna plast je izredno tanka, na gl. ca. 0,5 m je že kamnita osnova. Sondo smo zasuli. – M. S.

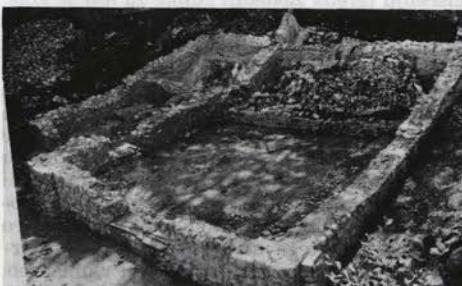
Sl. 32 Ajdna, leto 1989 – sanirano obodno zidovje starokrščanske cerkve

Fig. 32 Ajdna, campaign 1989 – restored walls of the old Christian church

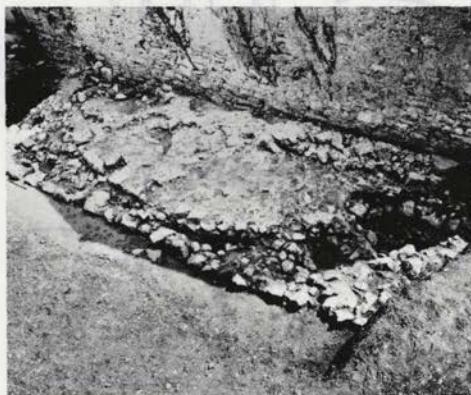
Sl. 33 Ajdovščina (Castra) – temelji stolpa 3 v zahodnem obzidju

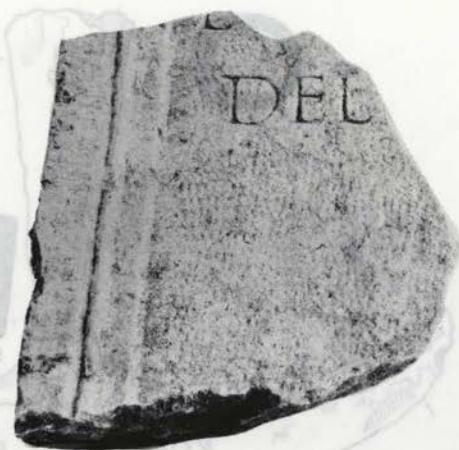
Sl. 34 Ajdovščina (Castra) – odlomek nagrobnika, odkritega v zahodnem obzidju

Fig. 34 Ajdovščina (Castra) – fragment of the Roman tombstone found in the remains of the western fortress walls

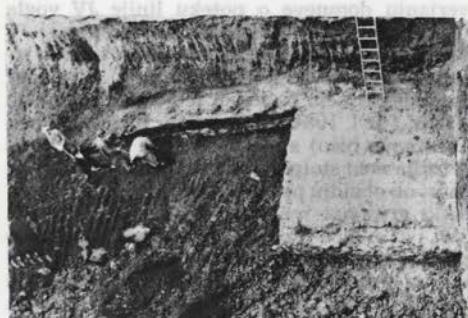
Sl. 36 Celje (Celeia), Ljubljanska cesta, leto 1989 – temelji rimskega stolpa v mestnem obzidju

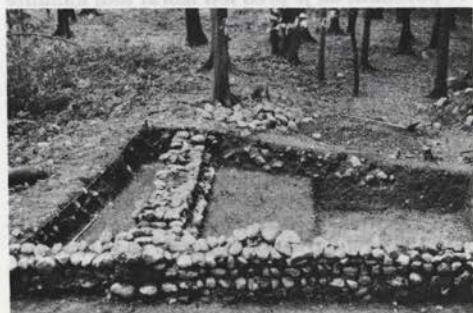
Sl. 38 Čirče pri Kranju – zidovi poznoantične stavbe v sondi 1 na ledini Gradišče
Fig. 38 Čirče near Kranj in Upper Carniola: walls of the late Antiquity house found in the trench 1 on Gradišče fallow ground

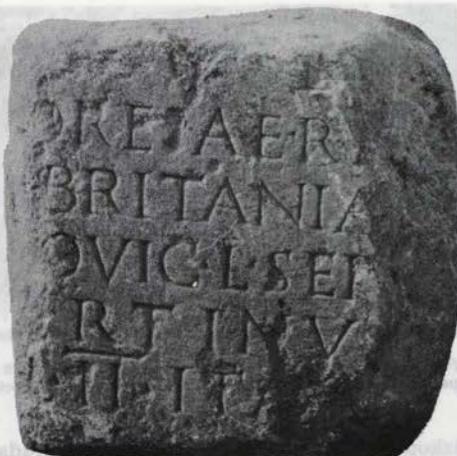
Sl. 40 Črešnjevec – fragment zaobljubnega napisa CIL III
5300 = RIST 365

Fig. 40 Črešnjevec in Styria – fragment of the votive inscription CIL III 5300 = RIST 365

1. »Fragmentiran zaobljubni napis« CIL III 5300 – RIST 365 (sl. 40). Kamen je od vseh strani obklesan, zato njegova prvotna velikost in oblika nista več razpoznavni. Prva vrsta z domnevno Viktorijo ni ohranjena, a tudi od druge in zadnje osme sta ostali le obrobji s sledovi črk.

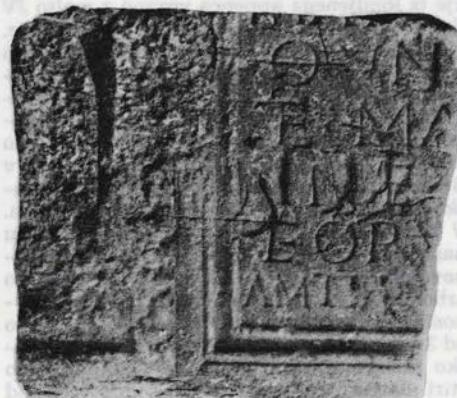
Sl. 41 Črešnjevec – fragment grobnega napisa CIL III ad
5302 = AJ 84 = RIST 366

Fig. 41 Črešnjevec – fragment of the funeral inscription
CIL III ad 5302 = AJ 84 = RIST 366

2. »Fragment grobnega napisa« CIL III ad 5302 – AJ 84 – RIST 366 (sl. 41). Gre za kos

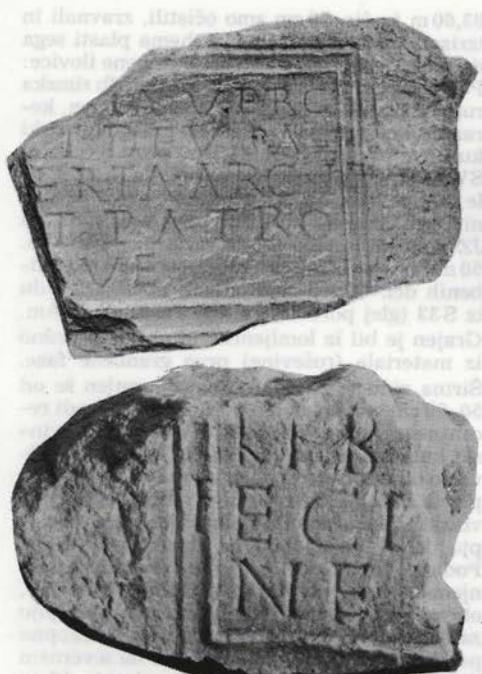
Sl. 42 a - b Črešnjevec – dva kosa sarkofaga CIL III 5303 = AIJ 85 = RISt 367

Fig. 42 a - b Črešnjevec – two fragments of the sarcophagus CIL III 5303 = AIJ 85 = RISt 367

3. »Nepopoln napis sarkofaga« CIL III 5303 – AIJ 85 – RISt 367 (sl. 42). Ohranjena sta dva kosa 104 cm dolge, 54 cm visoke in 73 cm ši-

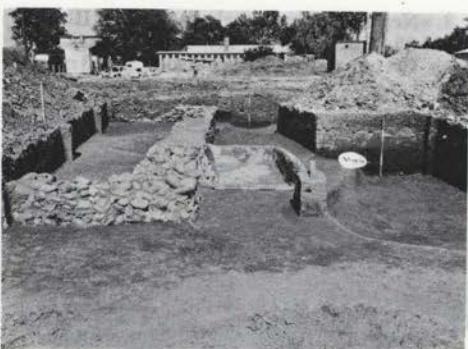
Sl. 45 Hoče – izkopišče za ponikalnico z odkritima zemljankama I in II in gradbenima stopnjama II in III rimske hiše

Fig. 45 Hoče near Maribor – discovered dwelling – pits I and II and rests of the Roman house, phases II and III

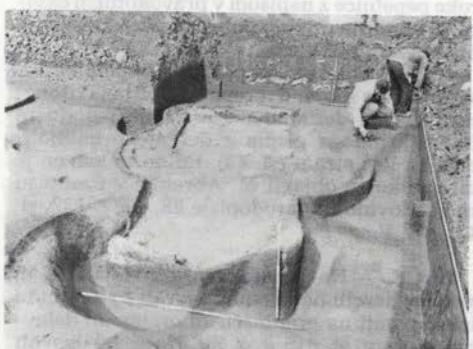
Sl. 46 Hoče – rimska apnenica, vkopana v prazgodovinske naselbinske plasti (kulturna žarnih grobišč, eneolitik)

Fig. 46 Hoče near Maribor – Roman lime – kiln dug into prehistoric settlement layers (Eneolithic, Urnfield Culture)

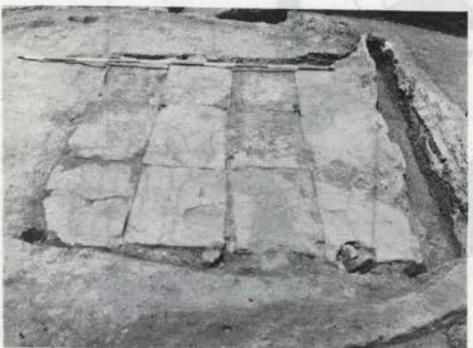
Sl. 47 Hoče – detalj dna rimske apnenice

Fig. 47 Hoče near Maribor – a detail of the bottom of the Roman lime – kiln

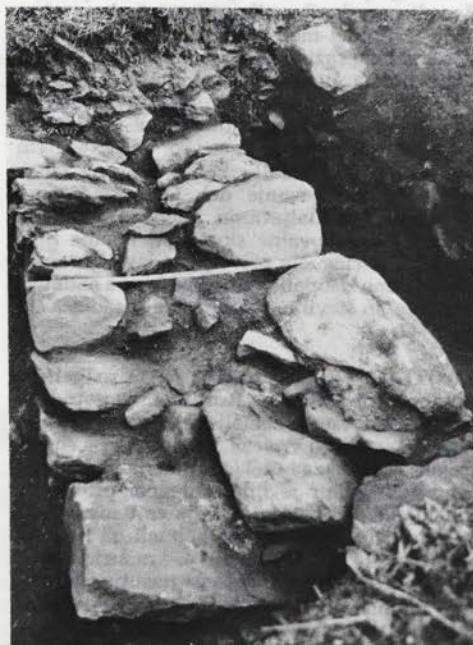
Sl. 52 Jurišna vas, Ančnikovo Gradišče – obrambno obzidje na južnozahodnem predelu utrbe

Fig. 52 Jurišna Vas on the Pohorje mountains, Ančnikovo Gradišče hillfort: late Antique fortress walls in the south – western area

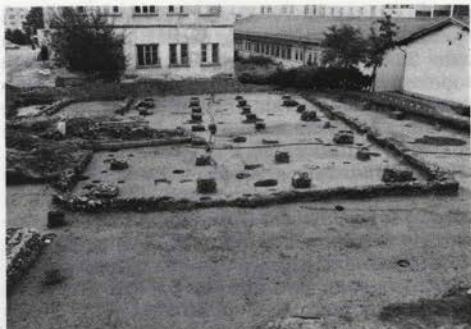
Sl. 56 Ptuj, bolnica – talni načrt rimske stavbe z obodnimi temelji in ostanki stebrov

Fig. 56 Ptuj – Poetovio, town hospital: ground – plan of the Roman building with periphery walls and remains of the pillars

delu, ki smo ga izkopali do sterilne rumene ilovice na globino ca. 80 cm, se razprostirajo temelji objekta, ki so bili grajeni iz rečnih oblic vezanih z apnenom malto, med njimi pa so se kazali močnejši podstavki za stebre, kateri pa so bili v večini zgrajeni iz neobdelanih rumenih apnenčastih kamnov, rečnih oblic in polomljene opeke vezane z apnenom malto. Na teh obodnih temeljih zidov objekta je v zgornjem delu lepo vidno, da so bili temelji in nadgradnja popravljeni in dograjevani s polomljeno opeko (opečne plošče, tegule in imbreksi), ki so jo prav tako vezali z apnenom malto in na več mestih zidali v obliki ribje kosti. Omenjeni temelji omejujejo prostor, v katerem se v enakem zaporedju pojavljajo po dolžini vzporedno štiri vrste zidanih kvadratnih podstavkov, ki so služili za verjetno lesene nosilne stebre, na katerih je slomela strešna konstrukcija in ki je po opustitvi objekta padla na tla, kar nesporno dokazuje debela plast opečne ruševine na mestu objekta v njegovi neposredni bližini. Po funkciji bi ta prostor odgovarjal lončarski delavnici z možnimi sušilnicami ali prostor, kjer so se izdelovali in pripravljali lončarski izdelki za ka-

snejež žganje v lončarskih pečeh, katere ležijo v neporedni bližini objekta. V rumeni ilovnati plasti smo med zidanimi podstavki ugotovili tudi okrogle luknje za lesene stebre v vrstah, ki opozarjajo na ostanke predhodne lesene stavbe – delavnice na tem prostoru. Na zahodni strani izven objekta smo izkopali do globine 5,6 m tudi okrogel vodni zbiralnik s premerom 2,35 m. V zasipi plasti je bilo nekaj fragmentov rimskega posodja in več bronastih novecev, na dnu zbiralnika pa smo našli le še sledove lesenega oboda – kašte, visokega do 20 cm in kvadratne oblike (1 × 1 m). Zbiralnik je bil v zgornjem delu prosto vkopan v rumeno mastno ilovnato plast, spodaj pa v gramozno plast, ki se je hitro posipala in skozi katero je tudi ob sedanjem izkopu hitro vdrala voda. Temelji zidov drugih objektov, ki jim pa nismo mogli slediti zaradi omejenega izkopišča do konca, se nadaljujejo predvsem v severni in vzhodni profil; medtem ko se pojavlja severozahodno od zbiralnika dvojni temelj in vogal še enega objekta, ki izginja v zahodnem profilu. Posebej zanimive pa so sicer slabo ohranjene, vendar raznolike ostaline petih lončarskih peči, od katerih je mogoče prva, največja služila tudi za žganje opeke. Dve peči sta okrogle (peči 3 in 5), tri pa pravokotne oblike (peči 1, 2 in 4), različnih velikosti; večkrat so bile obnavljane, eno pa so v kasnejšem manjšem objektu po uporabi pokrili s keramičnimi ploščami – tlakom. Rešetke v pečeh niso ohranjene, v dveh pa so ohranjeni poškodovani oboki v pečeh in nad kurišči. Pred pečmi smo v žganinski in pepelnati plasti našli precej fragmentov različne keramike; pred prečjo 2 pa tudi fragmente dveh večjih unikanih pladnjev na prstanasti nogi. Časovna opredelitev peči in razcvet lončarske dejavnosti na tem prostoru je datirana s srebrniki cesarja Alexandra Severa v prvo polovico 3. stoletja. – Na dvoriščnem prostoru naj omenim, da smo južno od peči 2 našli prostor, kjer je bila v elipsasti poglobitvi do 15 cm debela plast apna mešanega z drobnim peskom. To je bil prostor, kjer so měšali malto za zidavo, pa tudi pripravljali material za polaganje estrihov. Od najdenega različnega keramičnega materiala, med katerim prevladujejo vrči in lonci, so zelo redki sigilatni fragmenti: fragment kupe, fragment ustja skodele z ornamentom jajčnega venca, fragment izvihane ustja z ornamentom vitic in dno z žigom (IVL) IANVSF. Redki so fragmenti oljenka. Našli smo tudi posebno oblokane in v kalupu napravljene opečne plošče, ki so po vsej verjetnosti služile za mozaičen tlak in imajo ravno tako kot kvadratne opečne plošče žig QSP. Od stekla smo našli predvsem debelejše in tanjše fragmente ustij in dna raznovr-

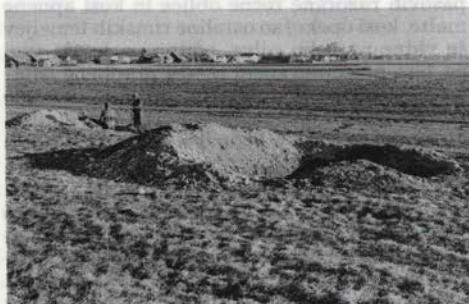
Sl. 59 Spodnja Hajdina – sondi 1 in 2 na dravski terasi severno od I. mitreja
Fig. 59 Spodnja Hajdina near Ptuj: trenches 1 and 2 on the Drave terrace northwards of the 3rd Mithraeum

PTUJ – SPODNJA HAJDINA. – V okviru raziskovalne akcije na svetiščnem kompleksu severno od I. mitreja na Hajdini, na robu dravske terase, smo od 6. do 16. decembra izkopali štiri prečne sonde: 1. sonda: dolžina 6 m, širina 1,1 m, globina 80 cm; 2. sonda: dolžina 2,5 m, širina 1,3 m globina 70 cm; 3. sonda: dolžina 4 m, širina 1 m, globina 120 cm; 4. sonda: dolžina 4 m, širina 1 m, globina 35–100 cm. V vseh sondah se pod rušno in humusno plastjo pojavlja rimska kulturna plast različne debeline. Le-ta je bila najmočnejša v sondi 1, ki smo jo kasneje zaradi izkopa vodnega zbiralnika v srednjem delu razširili in poglobili do dna zbiralnika – do globine 2 m. Zbiralnik je bil vkopan v gramozno plast in imel na dnu sledove desk. Ob čiščenju dna smo ugotovili, da je bila kašta pravokotne oblike in obložena z deskami v dolžini 170×145 cm ter visokimi do 20 cm. Zgornji premer zbiralnika je 225 cm. V zasipni plasti smo našli nekaj fragmentov rimske keramike, med katerimi je največ fragmentov črno sivo žganega lonca in enako žgane pokrovke z robom za nastavitev na ustje lonca. Med fragmenti posod je tudi domača črno sivo žgana keramika z metličastim ornamentom. Ob čiščenju južnega profila zbiralnika se je pokazal jarek za iztok vode iz zbiralnika po padcu terena proti I. mitreju. Lahko, da je bil v zbiralniku tudi izvir vode, kakršni so bili nujni v mitričnem svetiščnem kompleksu in kakršni so na tem prostoru obstajali po pripovedovanju domačinov še do nedavna. V zasipni plasti jarka tik ob zbiralniku smo našli precej fragmentov amfore in tu je ležala na globini 45 cm tudi bronasta šivanka. Ob zasipavanju te sonde smo našli bronasto tanko ploščico z luknjicami – mogoče luska na rimskem oklepu. Sonda 2 je bila skoraj brez kulturne plasti, saj je bila tu nekdaj za eksploracijo gramozna, katerega so domačini rabili pri okoliških novogradnjah. Jamo so kašneje zasuli z odpadnim materialom. V sondi 3 je bil pod rušno plastjo s humusom in gramozom mešana rimska kulturna plast s fragmenti keramike vse do globine ca. 50 cm. V tej plasti smo našli tudi bronast obroček rombastega preseka in bronasto konico s tulcem za nasaditev, pa tudi nekaj živalskih kosti. V severovzhodnem vogalu sonde smo na globini 30–40 cm našli fragment rdeče žgane posodice tankih sten. Plasti se v tej sondi izkljinjajo v mivkastem nanosu jarka, kateri poteka ob robu dravske terase iz sond 1 – iz zbiralnika, vendar je tu širši in globlji. Jarek vkopan v gramozno plast ima tu globino do 60 cm. Sonda 4 smo izkopali med sondama 1 in 3. V severovzhodnem kotu sonde smo na globini 30 cm našli bronasto ločno fibulo brez

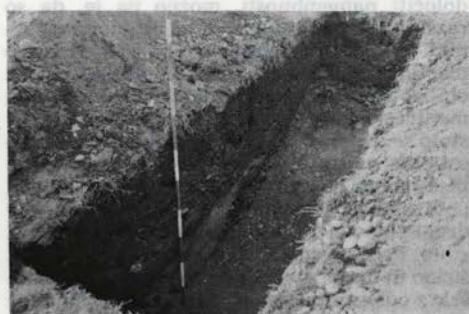
Sl. 60 Spodnja Hajdina – sonda 3 z vidnim jarkom iz zbiralnika v južnem profilu
Fig. 60 Spodnja Hajdina near Ptuj: trench 3 with evident Roman ditch in the south section

igle. V njej je zopet viden jarek, ki je poln mivkastega nanosa. V zasipni plasti jarka je bilo tudi nekaj fragmentov rimske keramike. Sondiranje je sicer dalo nekaj novih elementov, kot so jarek in vodni zbiralnik ter pred

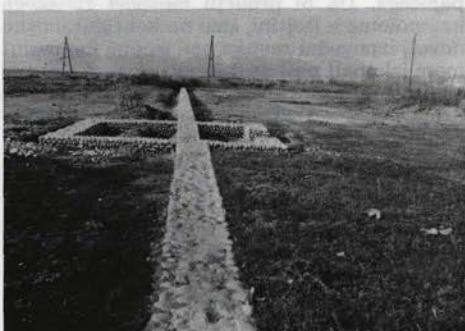
Sl. 64a Radvanje, villa rustica – pogled na obnovljeno južno stranico zidu s stolpom
 Fig. 64a Radvanje, Roman villa rustica: view of thereconstructed southern wall with a tower

Izpovedna vrednost arheološkega ambienta sta ustvarjala ugodno razvojno usmeritev urbaniziranega okolja. Tako smo sestavine stanovanjskih objektov I in II vključno z obodnim zidom (južnim, zahodnim, delom severnega) in stolpom (V) ter leseno poslopje (III) vključili v prezentacijska dela. V želji, da bi se čim bolj približali originalu, smo na prvotne sčiščene temelje nadzidali 50–60 cm visoki zid, ki po

materialu in tehniki spominja na izvirno rimsko zidavo temeljev (slika 63a). Oprane oblice smo vezali v razmerju 1:3 z dodatkom 2 dcl Latiplastorja na 0,1 m³ mešanice. Tako smo ojačali trdnost oz. odpornost veziva proti vremenskim in mehanskim poškodbam. S tem pa nismo okrnili arheološke terenske dediščine, istočasno pa smo javnosti predstavili način izvedbe gradnje z nakazano tlorisno komponento. Lahko rečemo, da je poudarjena kompleksna vrednota prostora, spomenik pa nastopa kot samostojna, okrog 4500 m² obsegajoča spomeniška enota znotraj parkovno rekreacijske ureditve. – M. S.-G.

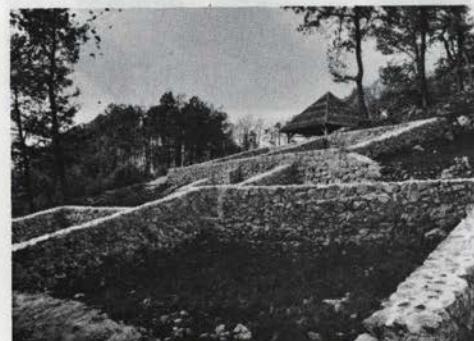
Sl. 64 Rifnik – obnovljene kasnoantične hiše
 Fig. 64 Rifnik near Šentjur near Celje, late Antique fortress – reconstructed walls of the houses

RIFNIK. – Jeseni, od 23. 10.– 11. 11. 1989, smo nadaljevali na poznoantičnem kompleksu Rifnik s sanacijskimi deli. Očistili in nadzidali smo del obrambnega zidu od hiše 7 do JZ vogala hiše 6, to je 26 m dolzine, šir. 100 cm do višine 120 cm. – D. P.

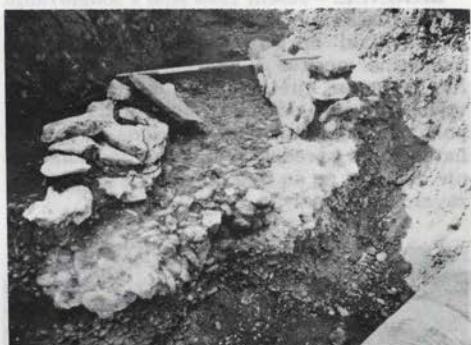
Sl. 62 Kungota – korito rimskega vodovoda med Framom in Ptujem

Fig. 62 Kungota – remnant of the Roman aqueduct leading from Fram to Ptuj – Poetovio

SKORBA – KUNGOTA – DOBROVCE. – Od 15. julija naprej smo občasno nadzorovali izkop jarka za novi primarni povezovalni vodovod Skorba-Kungota-Dobrovce. Ze takoj od vodovodnega jaška pred vodnjakom 5 v Skorbi naprej, je bil napravljen izkop skoraj po trasi rimskega vodovoda, katerega ostalne smo dokumentirali v severnem profilu izkopa.

Rimski vodovod leži takoj pod humusno površino na globini ca. 30 cm. V nadaljevanju proti zahodu mimo manjšega gozdička in križišča poljskih cest pa se trasa rimskega vodovoda odmakne severne od poljske ceste in ga na novo izkopani jarek več ne preseka. Na tem mestu smo vodovodu sledili po njivah, kjer se ob oranju pokaže linija razmetanih rečnih oblic in apnene malte. Voda v rimskem vodovodu je tekla po zidanem koritu, ki je bilo pokrito z lomljениmi ploščami, katere smo ob trasi vodovoda v gramozi plasti, pa tudi v humusni večkrat zasledili. Vrh še ohranjenega zidanega vodovoda je potekal takoj pod orno

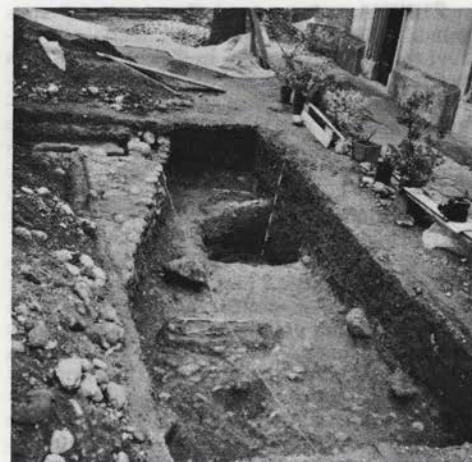
Sl. 67 Radovljica – sonda 1 s pokopališčnim zidom, verjetnim staroslovenskim grobom in jamo za ulivanje zvonov
Fig. 67 Radovljica in Upper Carniola: trench 1 with cemetery periphery wall, old Slovene skeleton grave and bells infusing pit

nje je bilo opravljeno zaradi bodoče ureditve (tlakovanja) trga. Sonda v velikosti 10×4 m je bila izkopana vzporedno z Z cerkveno fasoado. Do globine 80 cm je segalo nasutje sivorjavega humusa, v spodnjem delu je bilo veliko ostankov mlajših (novoveških) pokopov. Ne-poškodovani grobovi so bili na globini ca. 110 cm, delno že vkopani v prod. Med najdbami so prevladovale svetinjice, križci, kot slučajni najdbi pa sta bili najdeni tudi romarska školjka sv. Jakoba in unikaten srebrnik ljubljanske krovnice (Bernard I., 1202–1256, Ljubljana, Baumgartner 2b var.). Med nasutjem in prodnato podlago je bila tanka plast rjavega pravtnega humusa. Na gl. 140 cm je bil najden v celoti dobro ohranjen skelet z iztegnjenima rokama, smer Z-V, brez grobne konstrukcije in brez pridatkov. Glede na stratigrafsko situacijo (v profilu je bilo jasno videti, da je vkopan le skozi pravtni humus) in glede na lego ga opredeljujemo kot staroslovenskega. V prod je bila do gl. 210 cm vkopana tudi okroglja jama. Na dnu je bil kolobar iz ožgane ilovice, žganine in grudic staljenega brona – po vsej verjetnosti gre za ostanke ulivanja zvonov. Sondo je približno diagonalno razdeljeval 80 cm debel pokopalniški zid, ki je omejeval sledove pokopavanja na prostor bliže cerkvi. Sondiranje so finansirale KUS

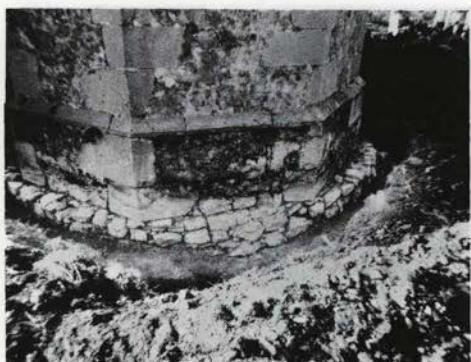
Sl. 70 Griže – odkopana apsida (fotografija Nada Osmuk)
Fig. 70 Griže – the excavated apse of Gothic church (photo by Nada Osmuk)

grobovi. Sonda ob prezbiteriju je pokazala, da stoji na polkrožni apsidialni osnovi prezbiterij tako, da njegova vzhodna vogala prekrivata rob zunanjega apsidialnega loka. Sodeč po ohranjeni širini ladje je zato verjetno, da je bila prvotna, romanska cerkev v tlorisu enakih dimenzijs. Gradnja temelja apside je dokaj rustikalna, uporabljen je domać apnenčast kamen, prevladujejo površinski kraški oblikovani srednje velikosti, vmes je nekaj večjih, malo obdelanih blokov. Vezivo je dobra, grobozrnata apnena malta. Temeljna vrsta kamnov je pomaknjena nekoliko navzen, vendar to ni pravilo. Zunanja linija apside ni pravilno polkrožna, pač pa na južnem loku nekoliko izstopa. Z odkopom smo ugotovili tudi nenačnost v severnem kraku, ki je poškodovan in na koncu iztrgan. Popravljen temelj zidu je pomaknjen za 0,25 m navznoter in po vsej priliki služi že temelju prezbiterija. Določnejše časove opredelitev nastanka ne morem podati. Dokumentacijo o sondiranju hrani zavod v Novi Gorici. – N. O.

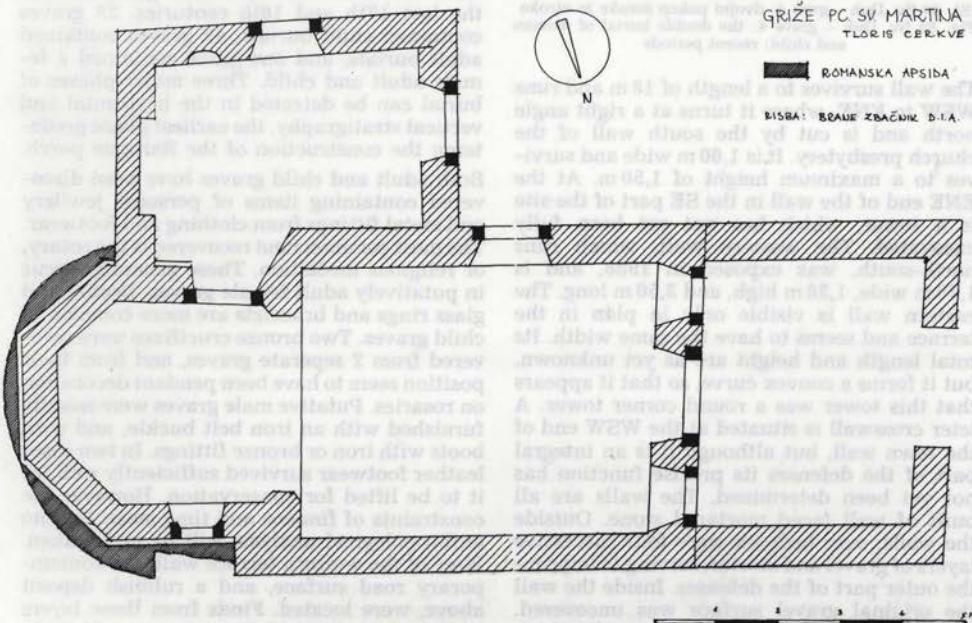
Sl. 71 Griže 8 tloris p. c. sv. Martina
Fig. 71 Griže – ground plan of the filial church of St. Martin

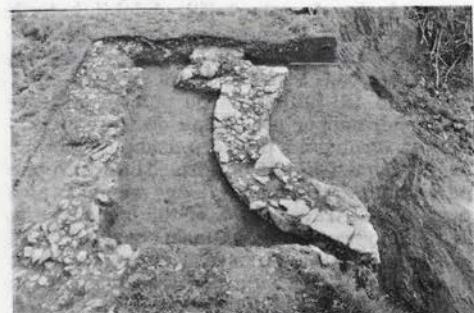
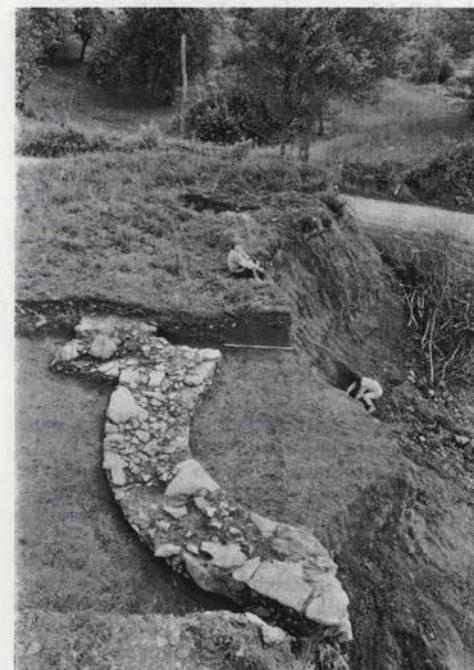
Sl. 74–75 Pribinci – Cerkvina: ostanki enoapsidalne cerkve
Fig. 74–75 Pribinci – Cerkvina: rests of the one apse church

pojavila plitvo ohranjena kamnita zidova. 5-članska ekipa je opravila dvodnevno zaščitno izkopavanje na hribčku z ledinskim imenom »Cerkvina«, ki se dviguje v sami vasi Pribinci. Pri tem je izkopala 6×3 m veliko sondo na mestu, kjer smo domnevali prezbiterij cerkve ter še eno $1,5 \times 1$ m veliko sondo na Z strani hriba, kjer smo poiskali J steno cerkvene ladje, Z prečna stena cerkvene ladje pa je bila dobro vidna v strojno izkopanem profilu hriba. Najprej smo naleteli na 15–35 cm debel sloj kamenja, kamnitega drobirja in ostankov bele apnené malte. Pod to ruševinsko plastjo pa so bili v rdečo, mastno ilovico vkopani temelji, solidno grajene kamnite stavbe. Zid grajen iz lomljencev in vezan z apneno malto je bil debel 1 m in ohranjen še do 50 cm v višino. Našli smo polkrožen zid, ki se je v loku navezoval na manjši zidec, ki je potekal v smeri S-J, ki pa je že po 1 m tvoril vogal in se je nadaljeval pod pravim kotom proti Z strani. Ugotovili smo, da je to J polovica cerkvene apside, ki se je priključila na rame cerkve. To rame je bilo doglo 1 m in je prešlo v solidno grajenem vogalu v J cerkveno steno ladje. Ker nismo imeli dovolj finančnih sredstev, smo odkopali le še del J zidu cerkve, tako da smo ugotovili potek zidu in dimenzije cerkve. Ugotovili smo, da je bila cerkev 12 m dolga, skoraj 8 m široka in orientirana z podložno osjo v smeri V-Z. Tako smo, kot kažejo stilne značilnosti zidove in oblike, ob odsotnosti drobnih najdb, našli še eno romansko cerkev v Beli krajini, čeprav ožja datacija nastanka ni mogoča. Kot zanimivost naj omenimo še skrbno obdelano kamnito puščično ost, ki smo jo našli v kamnitih grobljih tik pod travno rušo nad cerkveno apsido. – B. K.

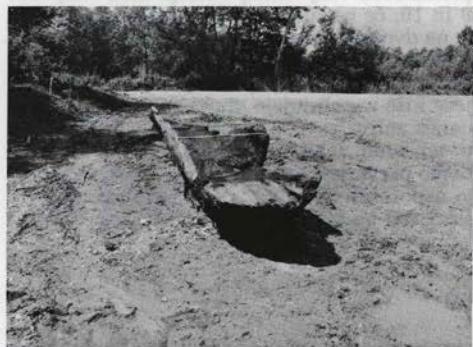
HOTIZA 1989

Drevak

HOTIZA – V Hotizi smo 26. junija dokumentirali drevak, ki so ga potegnili iz starega rokava reke Mure ob priliki eksplotacije gramoza. Stroj – bager je drevak zgrabil v vodi na globini cca 4–5 m, kjer je ležal v gramozni plasti. Je delno poškodovan, saj ga je košara za dviganje gramoza večkrat zgrabila in ob tem polomila del pokončnih sten. Izdelan je

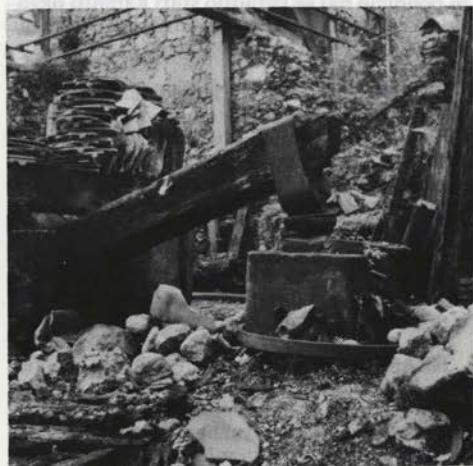
Sl. 87 Grabče, Strojeva kovačnica – kladivo pred odstranitvijo

Fig. 87 Grabče, Stroj's smithy – the sledge-hammer before removal

Lastnik kovačnice želi na mestu osrednje kovaške delavnice (parc. št. 266/2 k.o. Višelnice) zgraditi malo hidroelektrarno, zato je odstranil sesutine ostrešja in kritine, odstranil pa je tudi stara vodna kolesa in kovaške naprave (kovaško kladivo, brusilni kamen, nakovala), ki so bile po njegovem mnenju, zaradi dolgoletnega propadanja pod sesutinami, neuporabne.

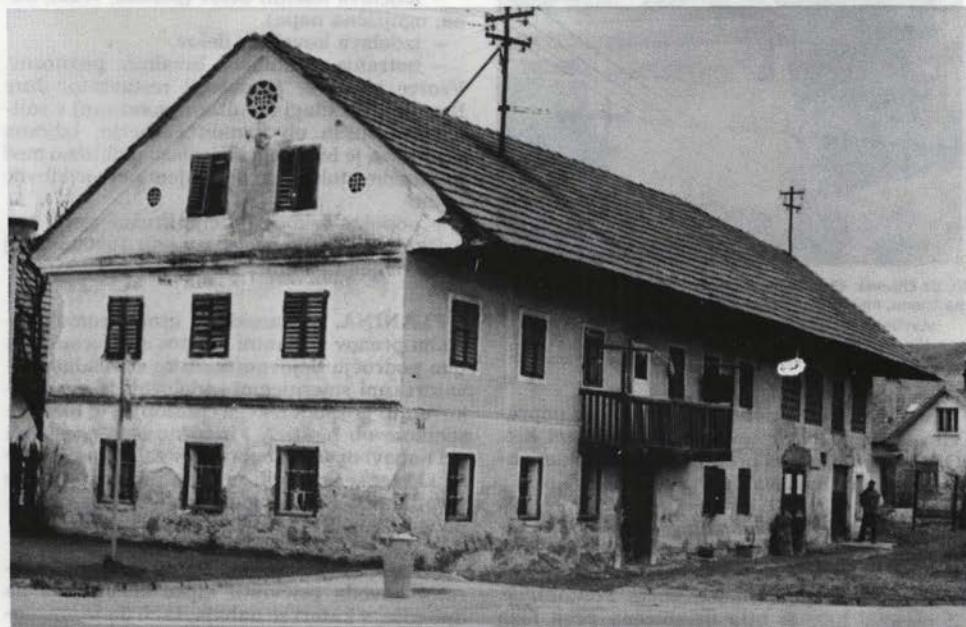
Sl. 91 Moste 69 – stara hiša

Fig. 91 Moste 69 – the old house

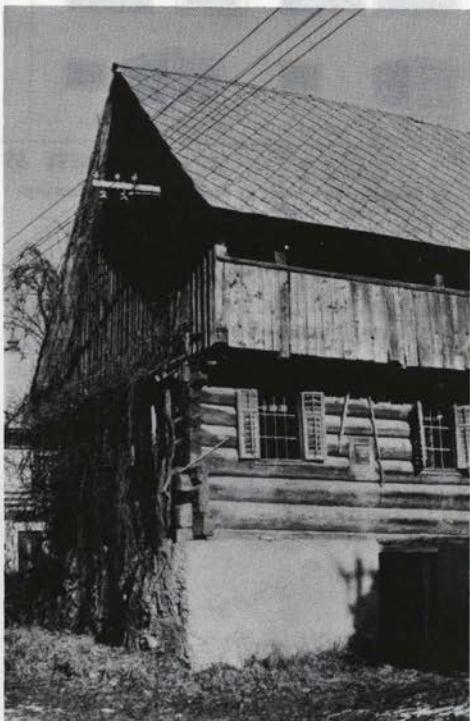
Sl. 93 Olševek 45 – lesena kmečka hiša pri Bič, letnica 1784 na tramu, morda zaman čaka na prenos v muzej ljudskega stavbarstva, zaradi nadomestne gradnje je obsojena

Fig. 93 Olševek 45 – the wooden house from 1783: could it still be saved on time for the open-air museum?
