VARSTVO SPOMENIKOV

REVIIA ZA TEORIJO IN PRAKSO SPOMENIŠKEGA VARSTVA

A PERIODICAL FOR RESEARCH AND PRACTICE
OF MONUMENT CONSERVATION

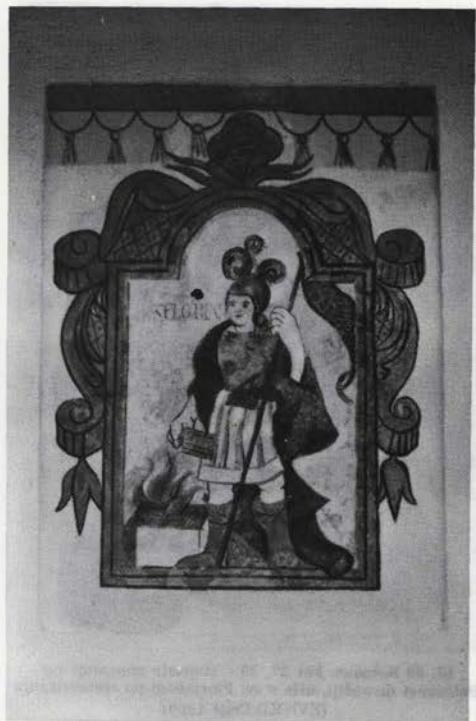
Sl. 97 Polje 6 – freska sv. Florjana po restavriranju
Fig. 97 Polje 6 – the fresco on peasant house (St. Florian)

POLJE, Radovljica. – Na stavbi Polje št. 6 sta bili restavrirani dve freski: sv. Florijan in

Marija z otrokom; restavrator Tone Marolt. – V. K.

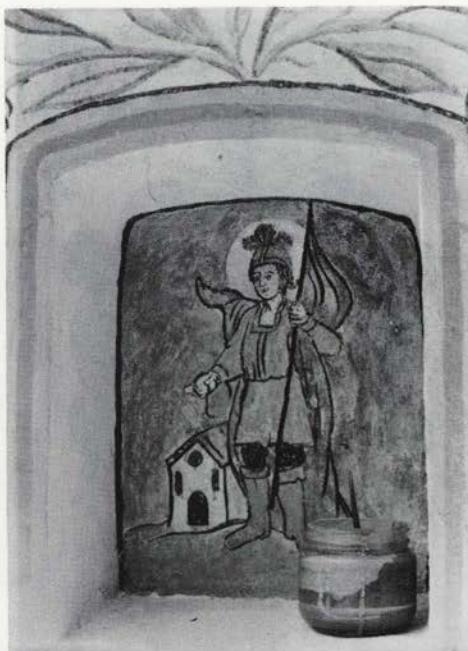
Sl. 99 Robanov kot 27, 29 – slopasto znamenje na Belšakovi domačiji, niša s sv. Florjanom po restavriranju
(ZVNKD Celje 1989)

Fig. 99 Robanov kot 27, 29 – the wayside shrine on Belšak's farm, detail after restoration

ROBANOV KOT 27, 29 (Mozirje). — Restavratorski center SRS je v celoti obnovil slopasto znamenje, ki stoji na skaliosamelcu tik ob cesti Logarska dolina–Šentrupert. Akcija je stekla leta 1988, vendar pa je zaradi pomanjkanja denarja in prezaposlenosti strokovnjakov RC nismo uspeli dokončati v istem letu (glej VS 31, str. 284, 285).

Ob nadaljevanju prezentacijskih del na znamenu so se razkrili izjemno zanimivi deli

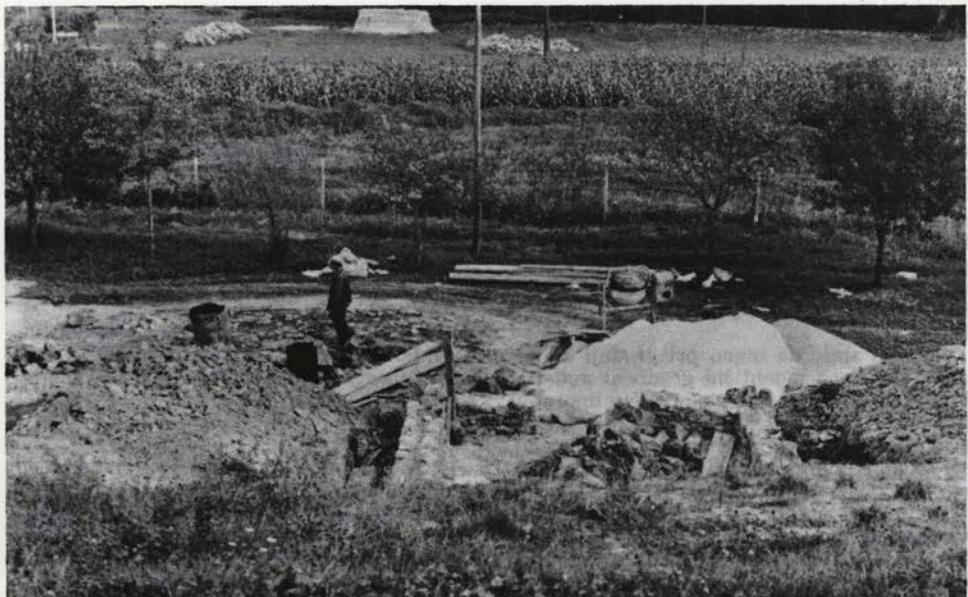
Sl. 100 Rogatec – spominski muzej, gradnja »puščanka« (ZVNKD Celje 1989)
Fig. 100 Rogatec – open-air museum; the construction of a typical seasonal wine-shop

Najprej je akcija stekla na stanovanjski hiši. Vrsto let nam je povzročal težave omet iz ilovice s primešanimi žitnimi plevami, ki je bil nanešen na zunanjščino hiše. Na leseni kladni steni se ni najbolje obnesel, zato je zlasti pri lesenih stikih pričel odpadati. Manj je bilo poškodb v notranjščini, ki je v celoti obita z leskovimi palicami na način, kot smo ga pri hiši zabeležili na njeni prvotni lokaciji. Za izvedbo z apnenim ometom se nismo odločili (tako prezentirajo v Starem selu v Kumrovcu) saj bi to močno spremenilo rustikalnen videz stavbe (prosojnost kladnih sten in razgibanost fasad bi povsem izgubili). Najprej smo nameravali nabaviti kvalitetno glino (doslej smo uporabili glino izkopano na lokaciji muzeja) iz Ljubeščne ali Prožinske vasi pri Celju, toda nazadnje smo se odločili za poseg z materialom (zaradi preverjanja njegove uporabnosti in vpliva na leseno konstrukcijo naj za leto ali dve ostane še skrivnost), ki je zadovoljil vsem navedenim zahtevam. Trenutni uspeh je presegel pričakovanja, saj omet na zunanjščini ne odpada več, apneni belež pa se je s podlagom odlično spriel.

Sklenili smo, da bomo pri gradnji stavbe uporabili samo avtentični gradbeni material (pri gradnji hleva smo za pritličje uporabili betonske bloke, kar je pocenilo in pospešilo gradnjo v letih nastajanja muzeja na prostem), saj lahko edino na ta način upravičimo gradnjo objekta).

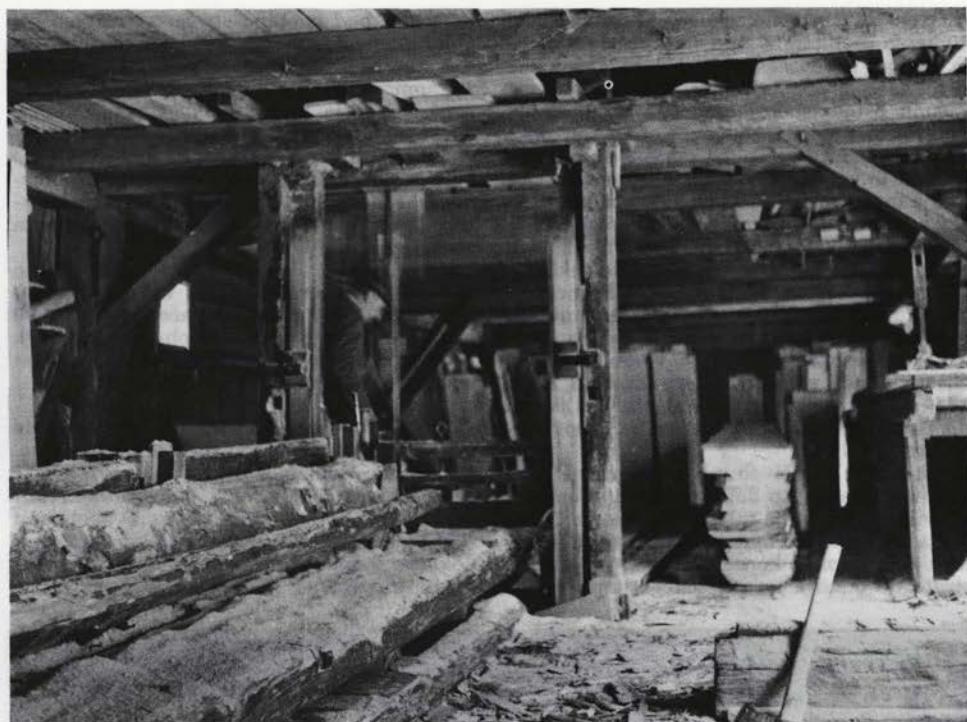
Sl. 102 Skomarje 1, 2 – Ošlakova žaga venecijanka (ZVNKD Celje 1986)
Fig. 102 Skomarje 1, 2 – the power-saw on Ošlak's farm in 1986

SKOMARJE, Slovenske Konjice. – V letu 1989 smo nadaljevali z obnovo Ošlakove žage in mizarske delavnice (št. 1, 2). Sredstva, ki smo jih dobili samo od KSS smo namenili za nabavo bobrovca. Zaradi bolezni lastnika smo morali obnovo strehe preložiti na leto 1990, saj manjkajoče late in špirovci niso bili pravčasno izdelani.

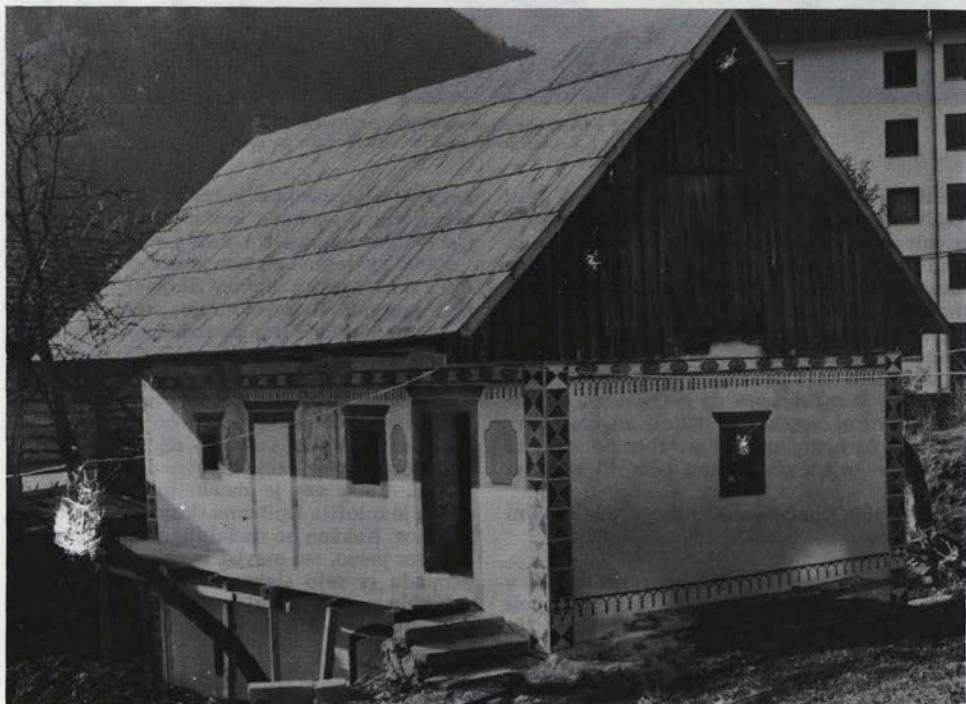
Sl. 103 Sp. Idrija – kašča po obnovi poslikave
Fig. 103 Sp. Idrija – granary with renewed wall paintings

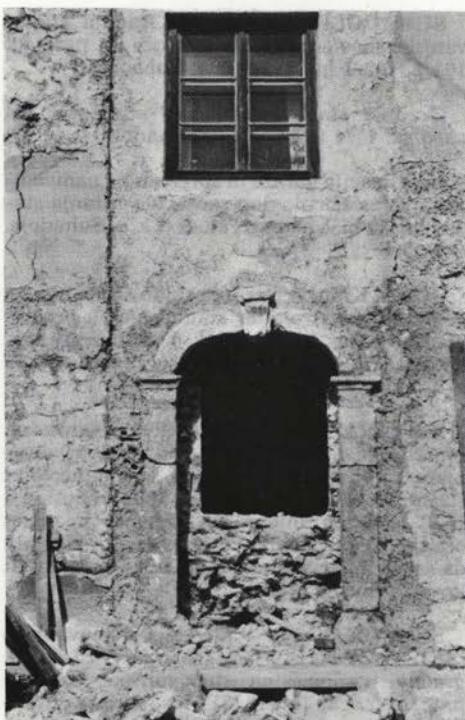
Sl. 104 Srednji vrh 6 – kamnit portal po vgraditv, vhod v klet

Fig. 104 Srednji vrh 6 – the built in gateway, made of stone

SREDNJI VRH, Jesenice. – Pri stavbi Srednji vrh št. 8 je na južni, vzdolžni strani, v kleti, vgrajen kamnit portal z letnico MDCXXXI, letnico 1858 v sklepniku in letnico 1975 (to letnico je vklesal gospodar tisto leto, ko je hotel vgraditi portal na sedanje mesto). – V. K.

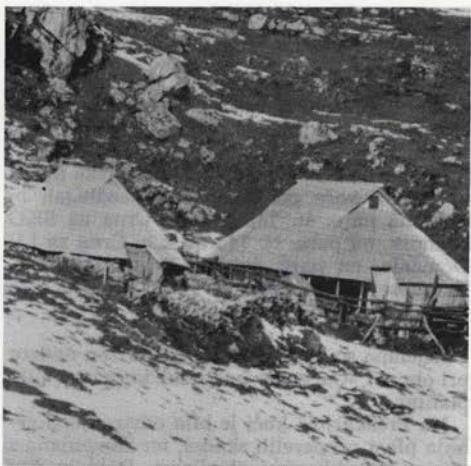
Sl. 107 Velika planina – prekrita Preskarjeva koča in obnovljena Čurgova koča (1989)

Fig. 107 Velika planina – two herdsman's huts, renewed in the appropriate mode

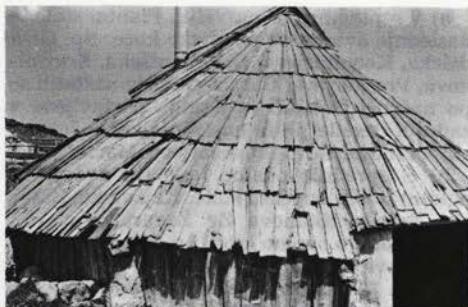
Sl. 109 Velika planina – Slevška koča pred in po popravilu (1989)

Fig. 109 Velika planina – herdsman's hut, renewed in an unsuitable mode

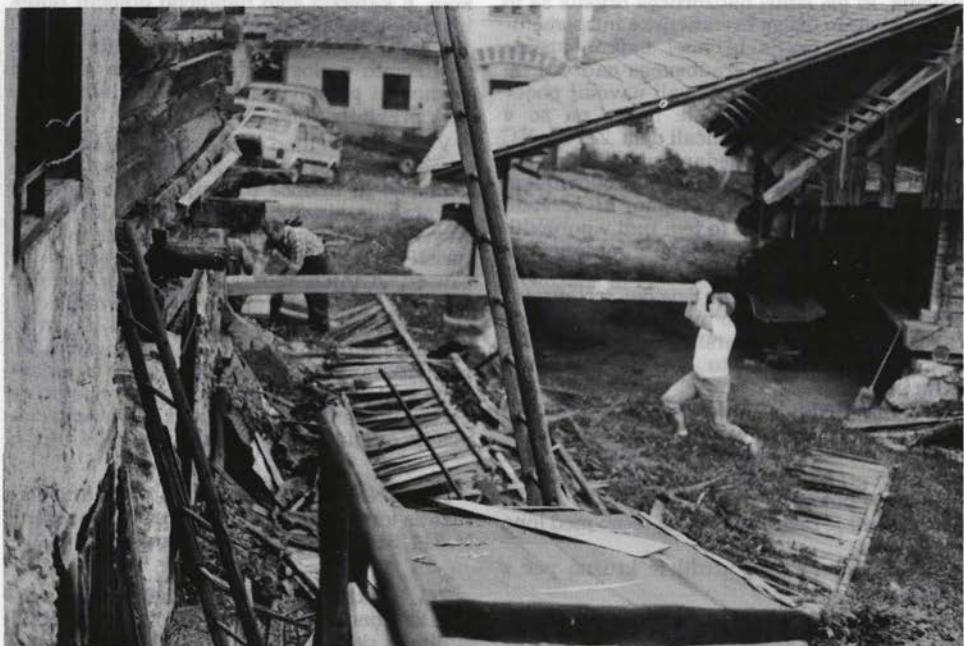
Sl. 110 Zg. Palovče 5, pri Matjaž – vzvodno dviganje »poda« za lažjo zamenjavo nosilnega tramu (ZVNKD Kranj 1989)
Fig. 110 Zg. Palovče 5 – construction renewal of the barn

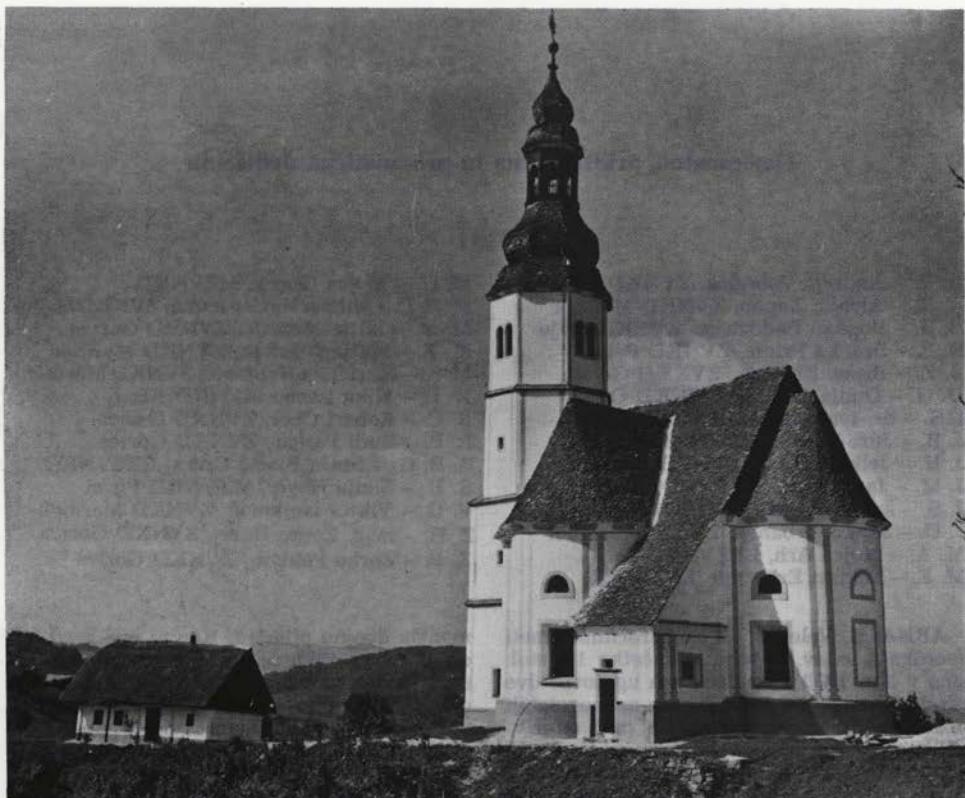
SL. 112 Babna gora – obnovljena zunanjščina p. c. sv. Ane
Fig. 112 Babna gora – the exterior after renewal

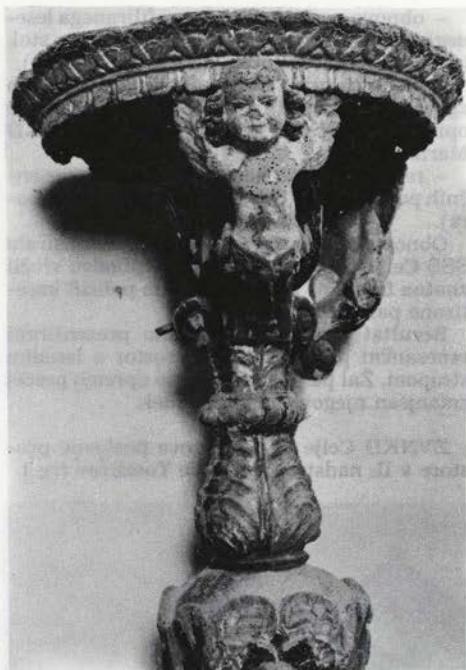
BRITOF. – V p. c. sv. Kancijana se nahaja dva baročna lesena polikromirana svečnika z dolgima lesenima držalima za nošnjo v procesiji. Les je bil močno prizadet od črvov, tako da so nekateri deli že odpadli in razpadli. Prav tako je odstopila kredno klejna osnova in barvna plast.

Sl. 113 Britof, p. c. sv. Kancijana – svečnik
Fig. 113 Britof – the candlestick

Razpadalo je tudi že pol enega lesenega držala svečnika. Restavratorski poseg je zajel tudi utrditev lesa, kredne osnove in barvne plasti. Obnovljeno je bilo tudi leseno držalo ter talno stojalo za svečnike. – R. P.

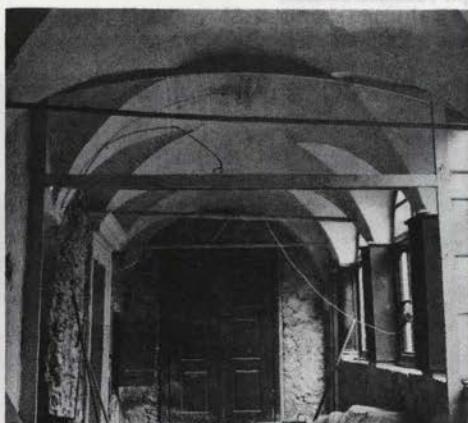
Sl. 114 b, c Celje – Tomšičev trg 1, hodnik med in po obnovi
Fig. 114 b, c Celje – historic centre, the corridor in one of the houses

Večji gradbeni posegi, ki jih je izvajal GP Remont Celje, so bili rekonstrukcija prvotnega stopnišča in dostopa do II. nadstropja ter odstranitev prizidka v veži. Vse pričevalne renesančne arhitekturne sestavine in elementi, kot so arkadni hodniki, oboki, portali, so bili kvalitetno prezentirani. Prostor z zvezdastim obokom smo opremili s kasetiranim parketom in s tem ustvarili celovit renesančni interier. Na novo so izvedena vsa stilno prilagojena vrata s kljukami in okovjem ter okna na arkadnem hodniku.

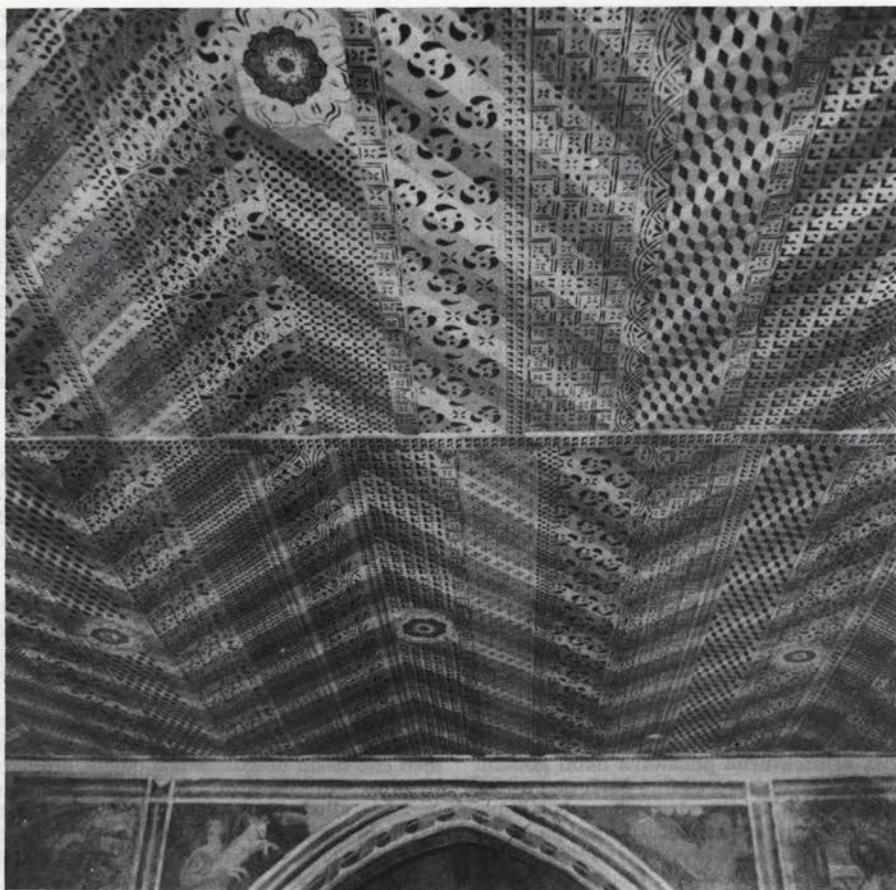
Sl. 115 G. Vrhovlje – po analogijah izdelan leseni strop
Fig. 115 G. Vrhovlje – reconstructed wooden ceiling in the church

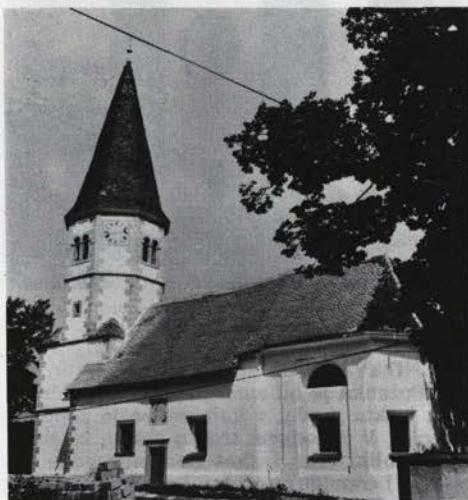
Sl. 118 Lesično – obnovljena zunanjščina
Fig. 118 Lesično – the renewed exterior

LEŠIČNO, Šmarje pri Jelšah. – Leta 1989 je bila obnovljena zunanjščina p. c. sv. Urha z arhitekturno vogalno poslikavo zvonika in ladje datirane v leto 1707, z naslikano sončno uro na južni steni ladje. Obnovljena je bila tudi poslikana številčnica ure z enim kazalcem. Stolpna ura je bil verjetno montirana v sredini 18. stol., ko je bila na novo obokana ladja in na novo zgrajen prezbiterij, katerega zunanjščina je bila prav tako obnovljena in barvana belo. Pred navedenimi deli je bila na novo pokrita streha ladje in prezbiterija z bobrovcem. Vsa dela je financiral župnijski urad Pilštanj. – B. B.

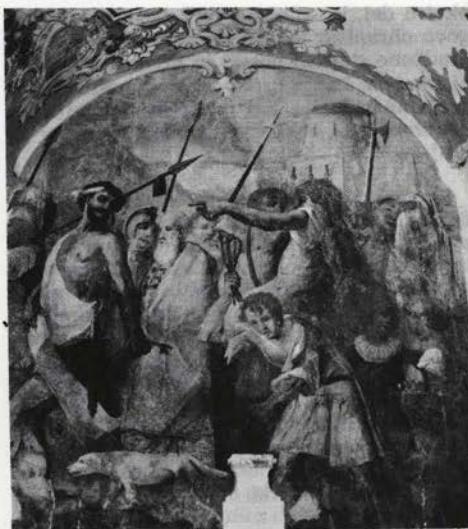
Sl. 120 Predenca – restavrirana freska v 12. kapelici
Fig. 120 Predenca – restored baroque fresco

ostanki stenskih poslikav. V nišah sedme, devene in enajste kapelice je rekonstruirana dekorativna arhitekturna poslikava. V skladu z izhodišči strokovne komisije, ki se je zavzela za popolno rekonstrukcijo manjkajočih stenskih slik na osnovi dokumentarnega gradiva, so restavratorji RC SRS rekonstruirali prizor na zadnji steni dvanajstje kapele, ki upodablja sprevod vojakov, starcev in žena. Delno je bila v isti kapeli obnovljena dekorativna poslikava na stropu in bordura, ki obkroža slikane prizore iz krizevega pota. Pobočje hriba s položajem kapelic je geodetsko posneto. Restavratorska dela je financirala kulturna skupnost Slovenske in občinska kulturna skupnost. – B. B.

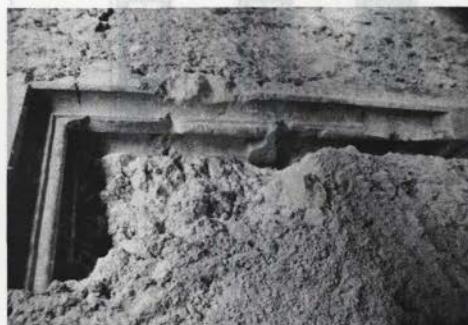
Sl. 121 Radovljica – gotski portal v z. atriju graščine (f. B. Jesenko)

Fig. 121 Radovljica – discovered gothic gateway in the castle

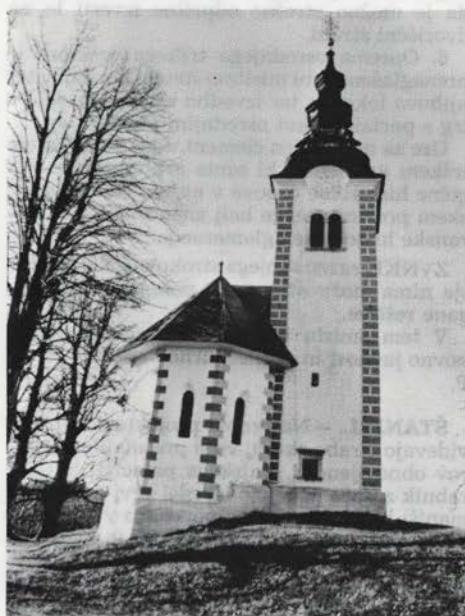
Sl. 127 Škofja Loka – sv. Andrej po obnovi
Fig. 127 Škofja Loka – renewed church in the surroundings

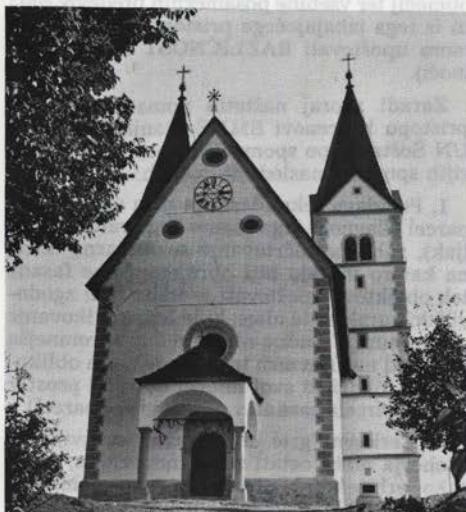
Sl. 128 Šmihel – obnovljena zunanjščina
Fig. 128 Šmihel – renewed church

Hren, ima poslikane obrobe oken sestavljene iz diamantnih vzorcev, v ostenu pa so narisani klesanci. Zaključke opornikov povezuje bordura s polkrožnimi loki. Zvonik prvič povišan v sredini 18. stol. ima rekonstruirane slikane vogalnice in delilne pasove z motivi valovnic. Zakristija in cerkvena ladja s poudarjeno členitvijo na zahodni fasadi iz leta 1869, pa sta barvno obnovljeni v svetlem okruhu in beli barvi. Pred pričetkom sondiranj so bili na južni steni ladje, zakristije in prezbiterija že odstranjeni starejši ometi z beleži. Pod baročnimi ometi zvonika smo odkrili le fragmente barvnih ometov podobne onim na prezbiteriju. Obnovitvena dela je financiral župnijski urad Marezir. – B. B.

ŠMIHEL NAD MOZIRJEM. – Ž. c. sv. Mihaela je v različnih časovnih obdobjih doživelva vrsto sprememb. Razvojne faze smo po prenovi zunanjščine poudarili. Prezbiterij, katerega temeljni kamen je l. 1603 položil škof Tomaž

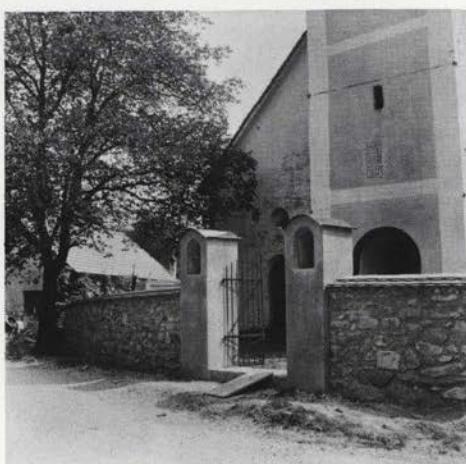
Sl. 132 Zavoglje – pokopališki zid pred in po obnovi
Fig. 132 Zavoglje – the cemetery wall before and after renewal

LRZVNKD si je vrsto let prizadeval, da se s spomeniškovaštveno akcijo obnovi pokopališki zid, odstrani drvarnica ključarja ob zidu ter da se prezentira v celoti bivše pokopališko območje ob cerkvi. Zavod je izdelal načrt bodoče prezentacije zidu ter s pridobljenimi sredstvi LKS ter s pomočjo krajanov Zavoglia vodil akcijo in s konservatorskim nadzorom usmerjal potek del. Leta 1989 je bila obnova pokopališkega zidu uspešno zaključena.

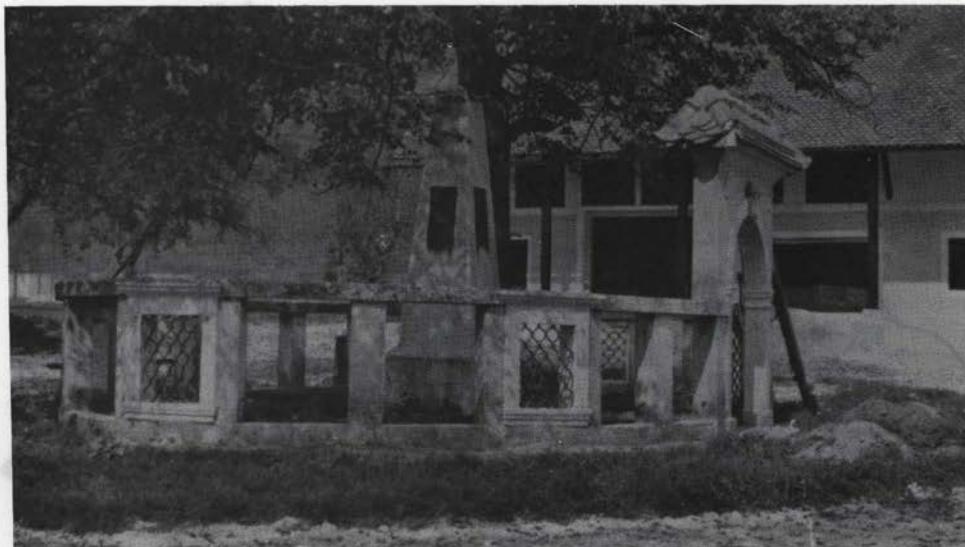
Sl. 135 Dvorje – spomenik Davorinu Jenku po obnovi
Fig. 135 Dvorje – the monument to the composer D. Jenko

DVORJE, Kranj – Preureditev gospodarskega poslopja in spomenika skladatelja Davorina Jenka, restavrirana so okna spomenika, ki so še originalna iz pogorele skladateljeve hiše. – R. P.

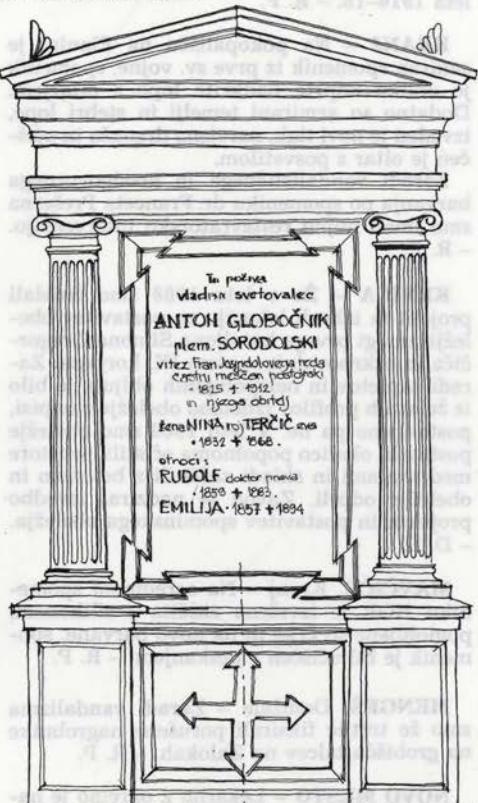
Sl. 137 Postojna – spomenik A. Globočniku (D. Humar)
Fig. 137 Postojna – the monument from 1912 (sketch by D. Humar)

POSTOJNA – V sodelovanju s TD Postojna, predstavniki Jame in komisije za urejanje kraja smo v zadnjem kvartalu leta 1989 začeli s sanacijo nagrobnega spomenika Antonu Globočniku, zaslužnemu, častnemu občanu Postojne. Posebne zasluge je Globočnik imel pri urejanju Postonjske jame, vhodov in dostopov vanjo. Ambiciozno zasnovan nagrobnik z izrednimi kamnoseškimi detajli in s kovano železno ograjo, ki obdaja grobno polje, je bil med vojno poškodovan, po njej pa neustreznoben obnovljen z betonom, toda brez vseh detajlov. Za nagrobnik smo izdelali detaljno foto- in tehnično dokumentacijo, popis potrebnih del in sodelovali pri izbiri izvajalca, ki bo delo predvidoma opravil v prvem polletju l. 1990.
– D. H.

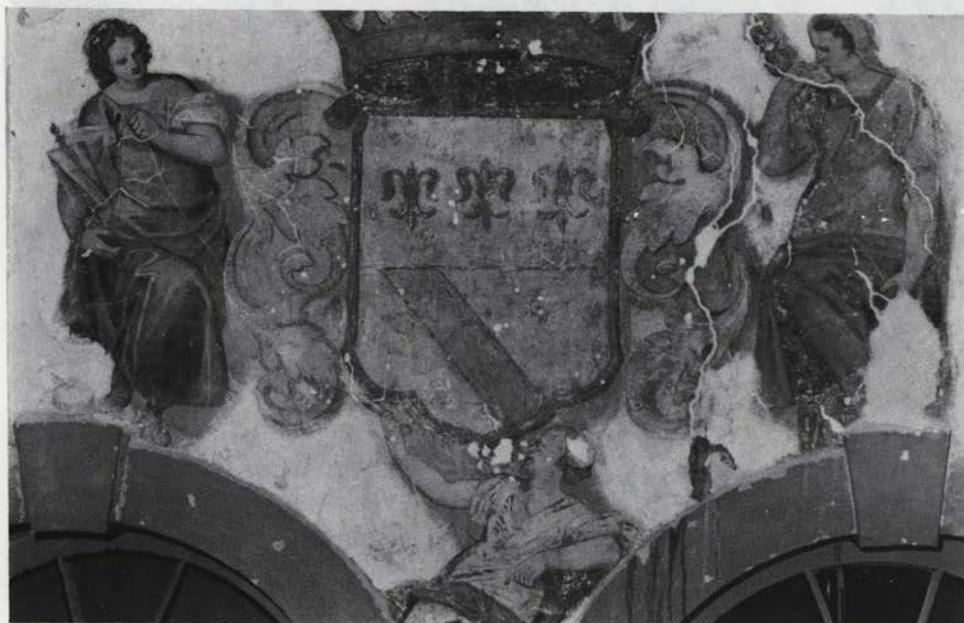
Sl. 139 Dobróvo v Brdih – eden od naslikanih grbov na gradu, očiščen, poškodbe in razpoke zakitane
 Fig. 139 Dobrovo v Brdih – one of the painted blazons on the castle, cleaned, damages and cracks luted

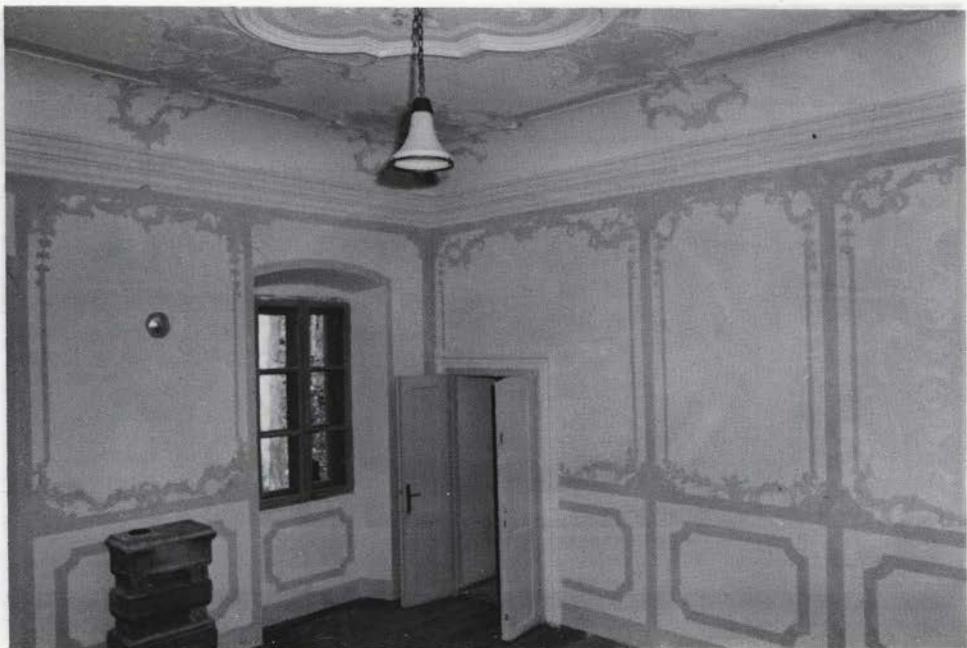
Sl. 141 Izola, palača Besenghi – restavrirana štukatura v sobi poleg dvorane (f. V. Benedik)
Fig. 141 Izola, palazzo Besenghi – restored stucco and wall paintings

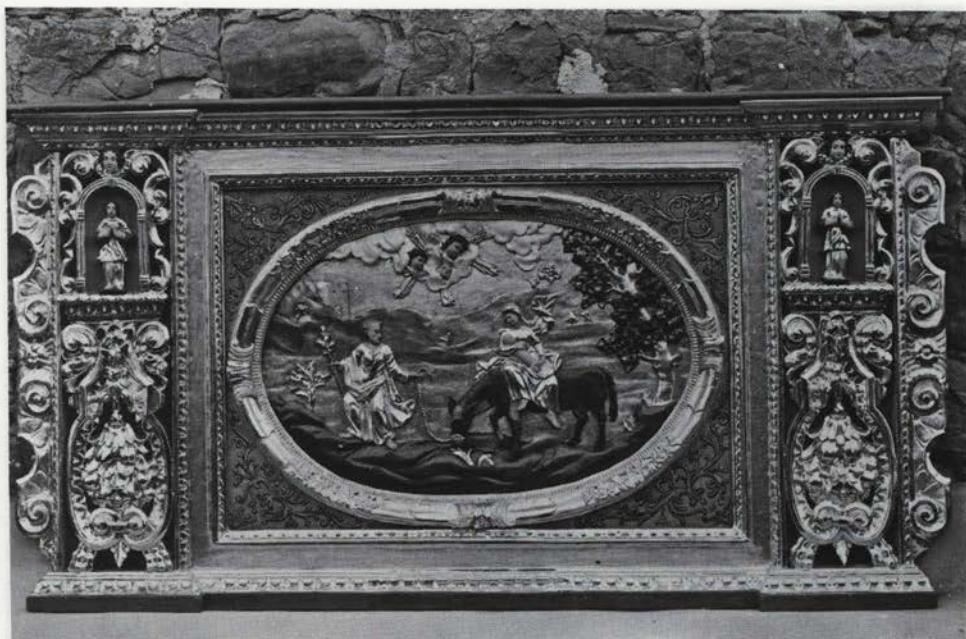
Sl. 142 Koštabona – restavriran oltarni antependij z motivom »Beg v Egipt« (f. V. Benedik)
Fig. 142 Koštabona – restored altar-antependium

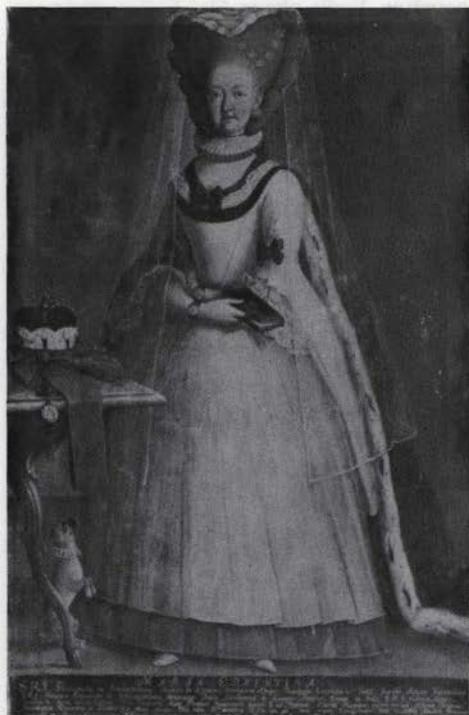
Sl. 143 Ljubljana, Narodni muzej – portret Marije Ernestine Schwarzenberg (o. pl.) pred restavriranjem (f. V. Benedik)

Fig. 143 Ljubljana, National Museum – oil canvas portrait from 1778 before restoration

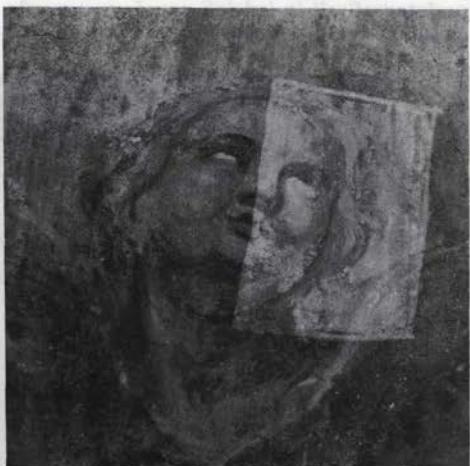
Sl. 144 Ljubljana, stolnica – sonda v poslikavi v lanterni s poskusom odstranjevanja nečistoč (f. V. Benedik)
Fig. 144 Ljubljana cathedral – beginning of cleaning the wall paintings in the dome

Čiščenje in retuširanje stenskih slik v lanterni. Vodja akcije Darko Tratar.

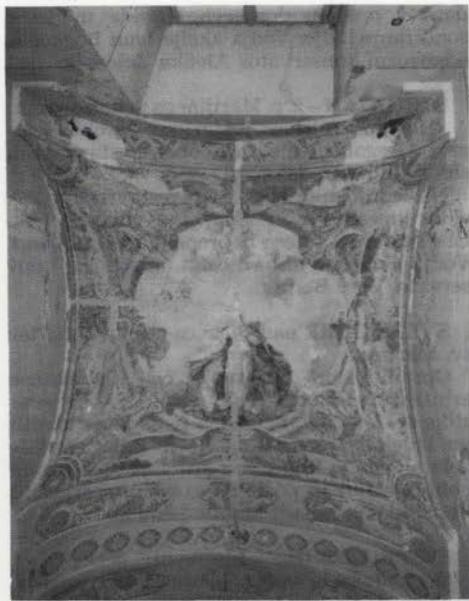
Sl. 146 Novo Celje – poslikava na stropu grajske kapele, odkrita, ko so odstranili predeln strop (f. V. Benedik)
Fig. 146 Novo Celje – newly discovered painted chapel ceiling in the palace

Nadzor pri odstranjevanju beležev s štukature na stopnišču in hodnikih. Vodja akcije Ljubo Zidar.

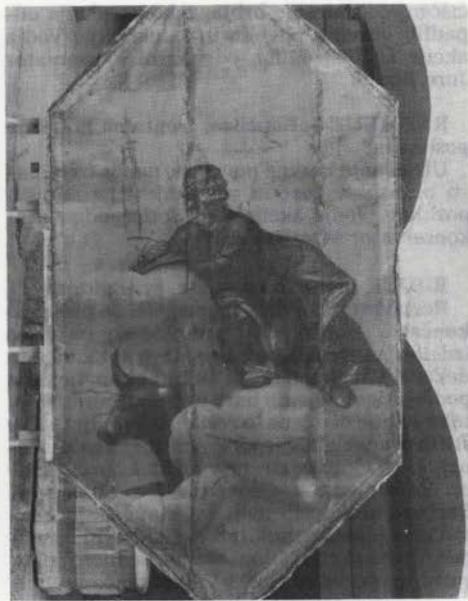
Sl. 147 Piran, ž. c. sv. Jurija – slika na platnu »Evangelist Luka«
Fig. 147 Pirano, St. George's Church – large oil canvas painting before restoration

»Evangelist Luka«. Čiščenje lica in hrbtne strani slike, odstranjevanje preslikav, dubliranje in montaža na nov nosilec, kitanje poškodb in retuširanje. Vodja akcije Lidija Avbelj in

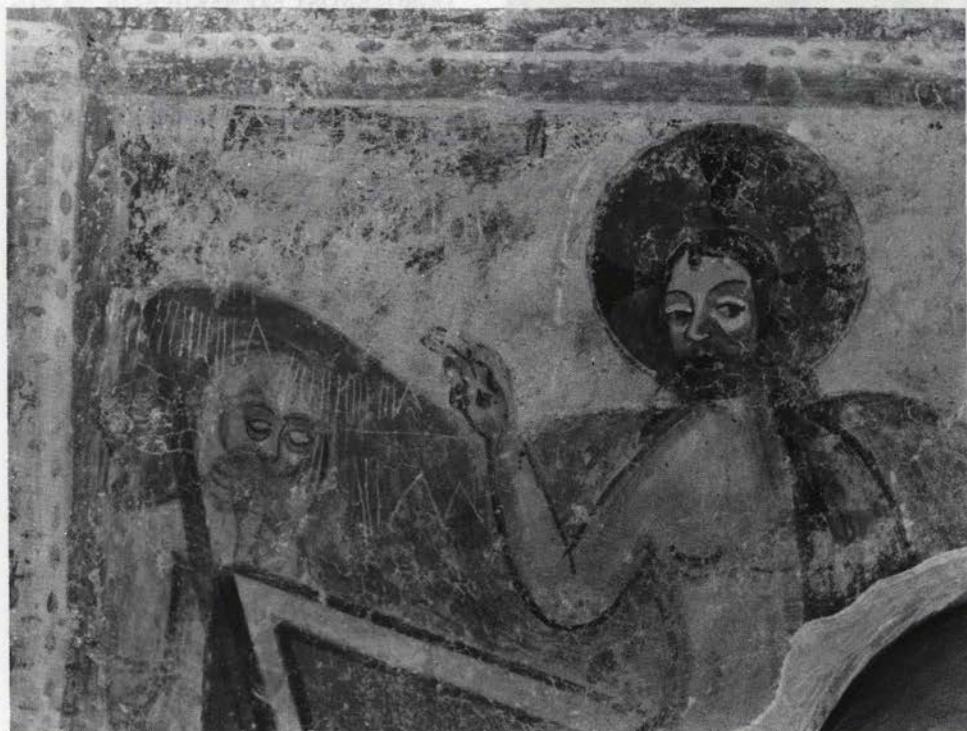
Sl. 150 Vrba, p. c. sv. Marka – detail odkrite stenske poslikave v ladji (f. V. Benedik)
Fig. 150 Vrba, St. Mark's Church – newly discovered fresco

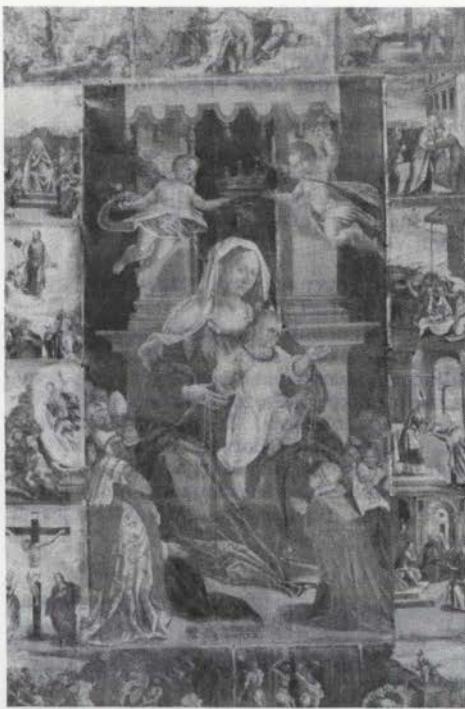
Sl. 151 Zorzi Ventura: Roženvenska Marija – ena od slik za razstavo »Istra v 17. stoletju«, poskus odstranjevanja nečistoč in preslikav (f. V. Benedik)

Fig. 151 Zorzi Ventura, painting – preparation for the exhibition »Istra in 17th Century«, beginning of cleaning

Skupaj z zunanjimi sodelavci smo pripravili predstavitev obsežnega projekta, ki naj bi vključeval znanstvene raziskave in konkretnje restavratorske posege na obširnem slikarskem fondu tega obdobja. Začeta restavratorska dela na dveh slikah Zoržija Venture (Marija s svetniki, Roženvenska Marija) bomo nadaljevali v letu 1990, predvidoma pa bo ta slikar predstavljen na posebni razstavi v jeseni istega leta.
