VARSTVO SPOMENIKOV

REVIJA ZA TEORIJO IN PRAKSO SPOMENIŠKEGA VARSTVA

1991

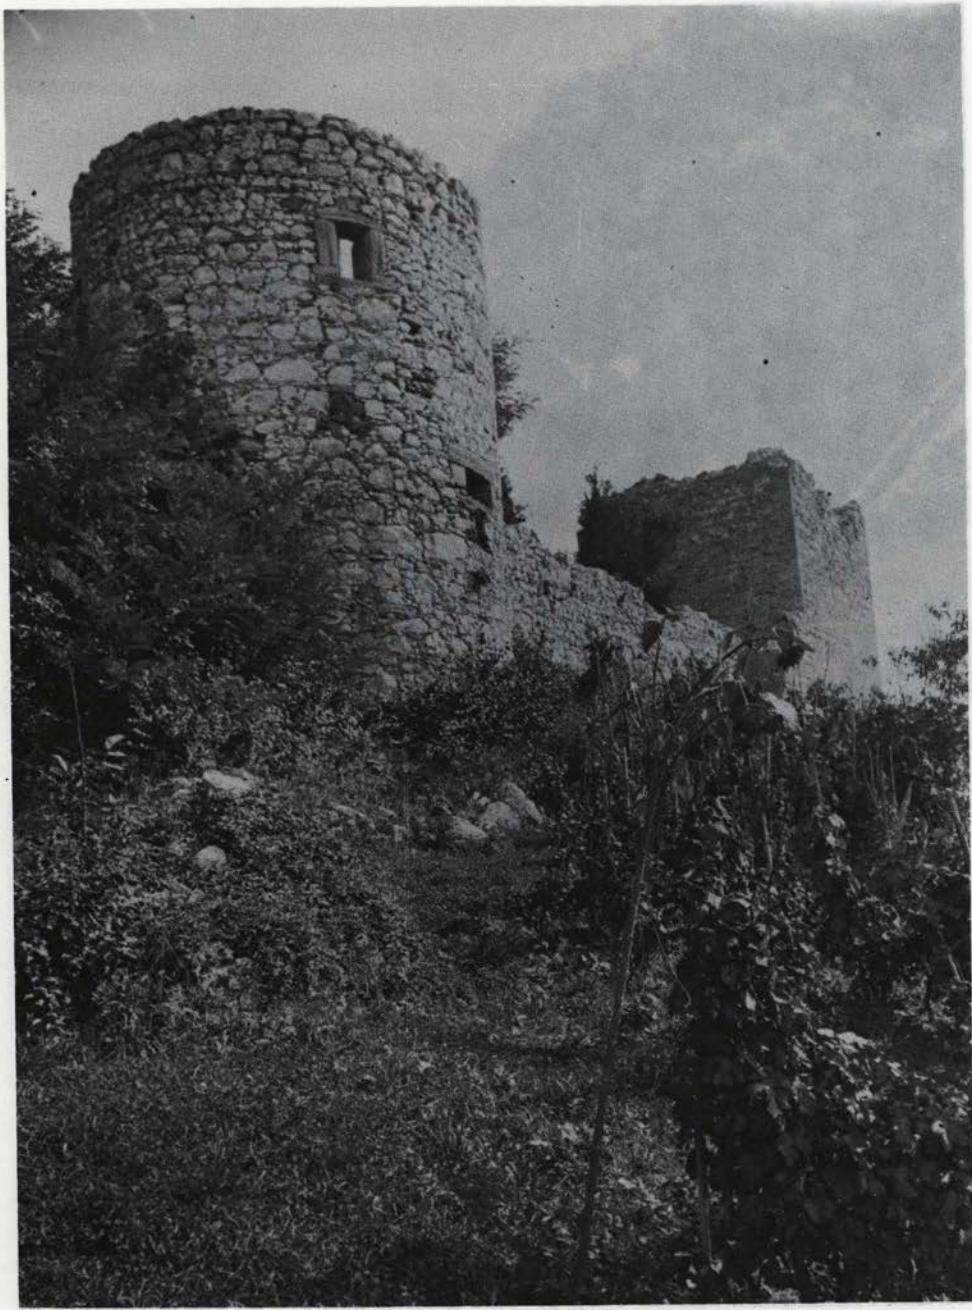
Sl. 20. Laško, grajska razvalina pred prvimi obnovitvenimi deli 1. 1962 (iz arhiva Z RS VNKD)
Fig. 20. Laško – castle ruins before the first restoration works in 1962

pa je bilo stanje obodnih zidov proti pričakovanju tako kritično, da je bilo potrebno celotno potezo obzidja od vhoda na dvorišče in nato po južni in vzhodni strani vse do malega rekonstruiranega renesančnega stolpiča pozidati povsem na novo in celo na novo temeljiti. Pri preureditvi notranjščine obeh grajskih stolpov je zavod tako, kot že pred leti, pustil investitorju povsem proste roke, ostal je le pri prvotni zahtevi, da ostanejo romanske line v spodnjih dveh etažah romanskega stolpa nespremenjene in da se za poslovanje restavracije potrebeni dodatni prostori ne zidajo kot aneksi, marveč se skrijejo pod zemljo. Pivovarna Laško si je zato dodatne prostore priskrbela v na novo izkopani kleti znotraj romanskega stolpa in pa v vzhodnem delu dvorišča, kjer je za skladiščne kapacitete poskrbela pod dvoriščnim nivojem. Projekt, ki ga je pripravil arhitekt Andrej Kemr, je imel torej možnost, da grajski kompleks prezentira povsem suvereno – omejujejo ga pri tem le naslednji faktorji: nespremenjeni grajski tloris, upoštevanje proporcev obstoječih stavbnih mas, pomembnih za grajsko veduto ter neokrnjena ohranitev avtentičnih sestavin stavbne substance.

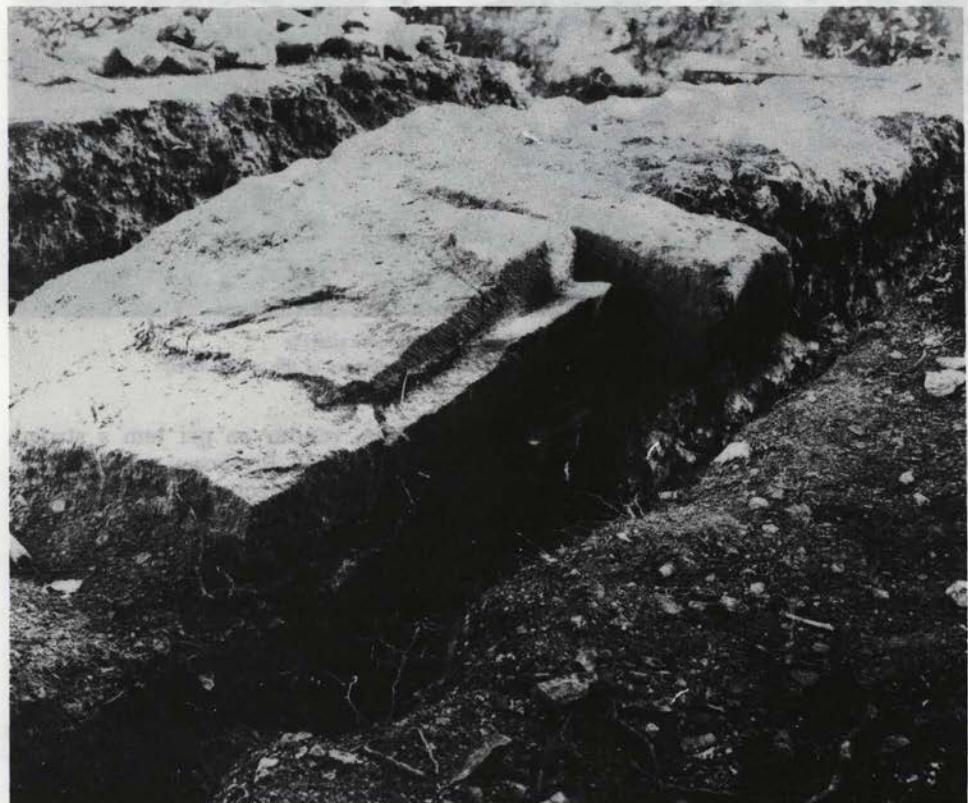
Sl. 22. Laško, 1983. odkopani prag prvotnega vhoda v obzidju romanskega gradu

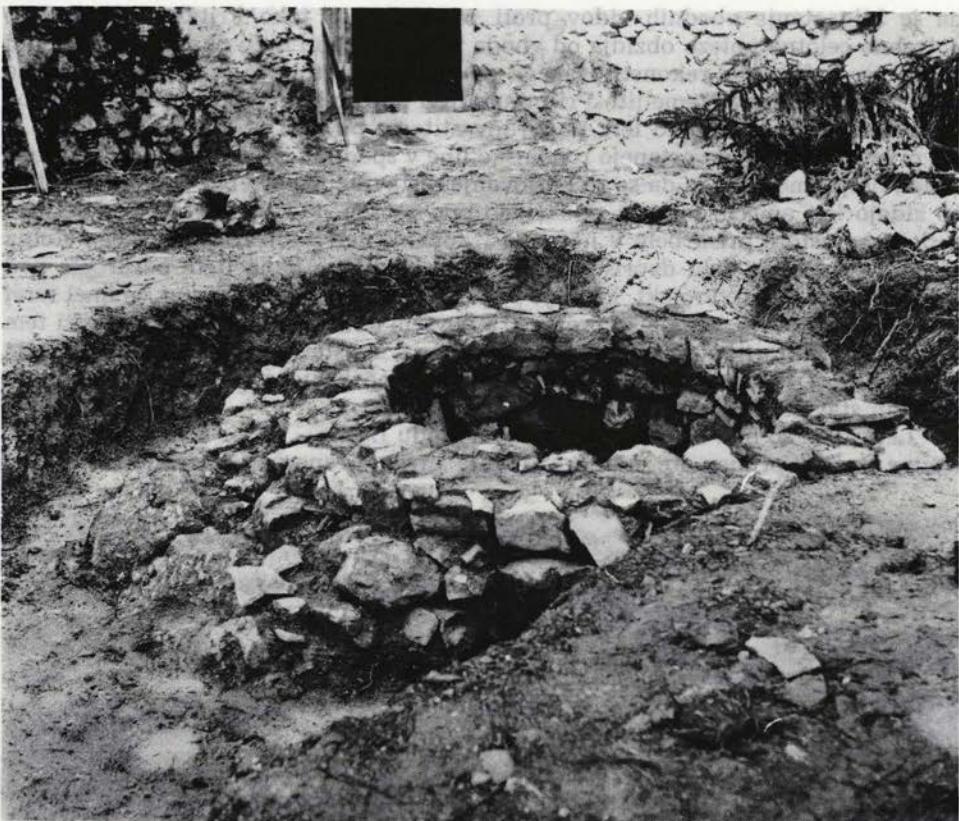
Sl. 23. Laško, 1983. odkopani obod grajske cisterne

Fig. 23. Laško, 1983 – by digging uncovered circumference of the castle cistern

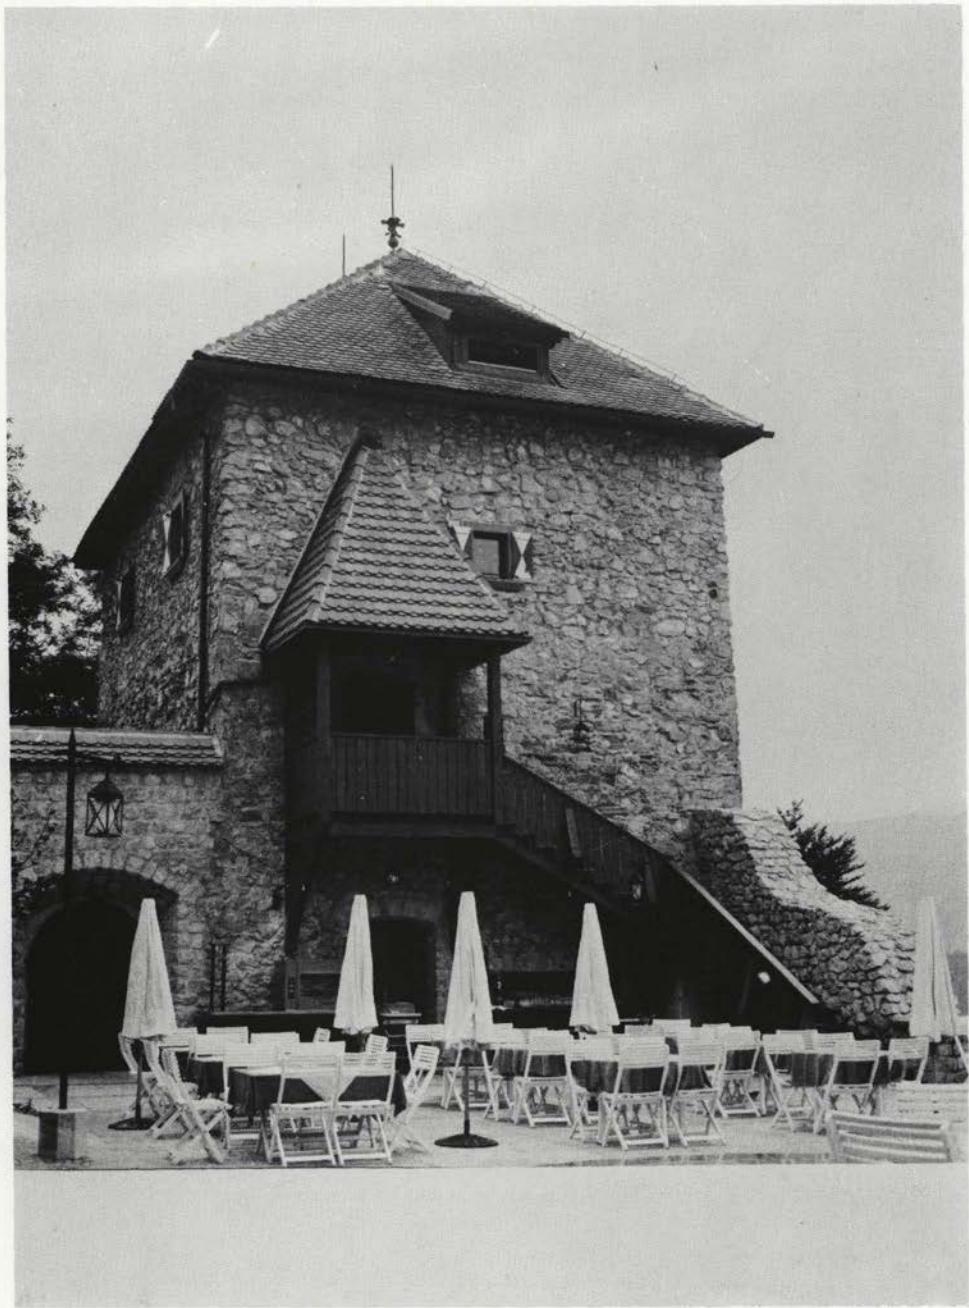
Sl. 26. Laško, po načrtih ing. arh. Kemra obnovljeni romanski stanovanjski stolp
Fig. 26. Laško – the romanesque dwelling tower renewed according to architect Kemr's plans

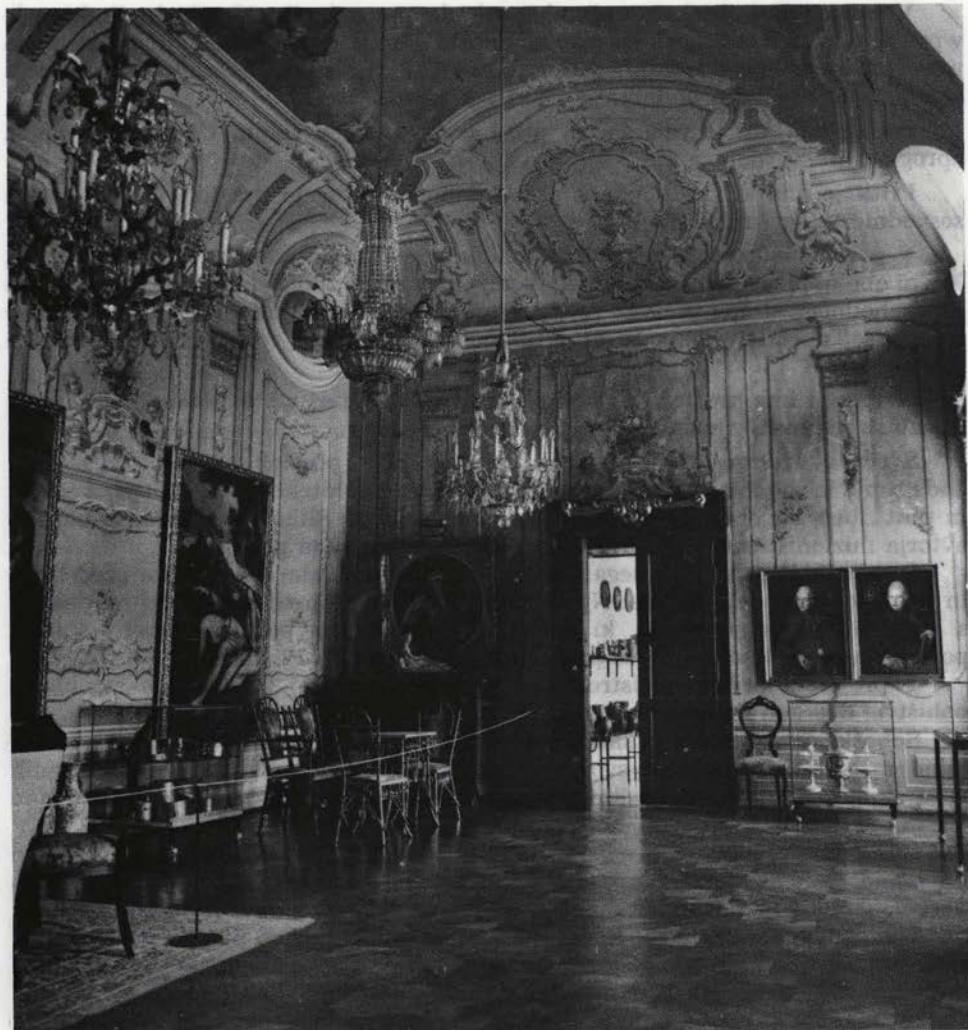
Sl. 27. Murska Sobota, notranjščina grajske dvorane (iz arhiva Z RS VNKD)

Fig. 27. Murska Sobota – the interior of the castle hall

Svečana dvorana, ki je najbolj reprezentančen prostor v gradu, sega skozi nadstropje in mezzanin. Ima vse stene poslikane z arhitekturnimi motivi, z rokaji in putti, bečvast obok pa z alegorijo Vojne in Miru. Slikarija je delo neznanega avtorja iluzionističnega slikarstva, verjetno madžarskega porekla.

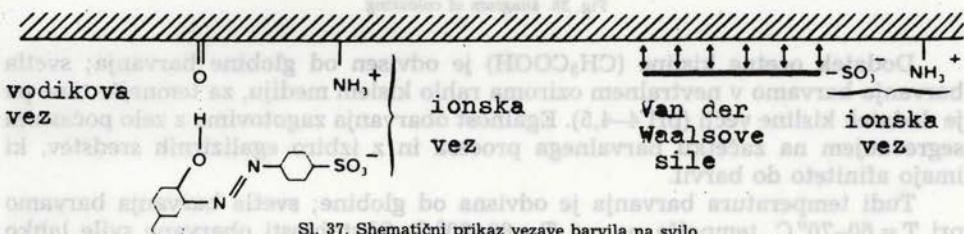
Sl. 37. Shematični prikaz vezave barvila na svilo

V kislem mediju se fibroin svile nabije pozitivno ($-\text{NH}_3^+$), zato so za barvanje primerna kisla, kovinsko kompleksna in izbrana direktna barvila. Poleg elektrostatičnih (ionskih) vezi se barvilo še dodatno veže na vlakno z vodikovimi mostovi in nepolarnimi Van der Waalsovi silami (sl. 37).

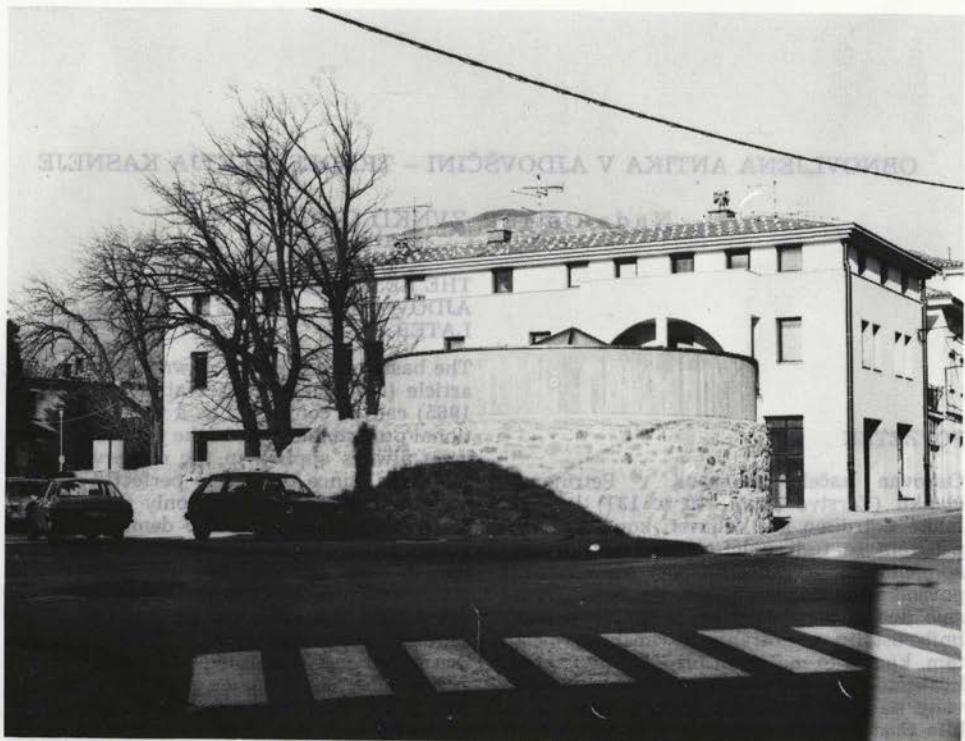
Sl. 39. Ajdovščina, rekonstruirani stolp 12 z delom j. obzidja ob vstopu v mestno jedro (f. M. Prešeren)

Fig. 39. Ajdovščina – the reconstructed tower 12 with part of the southern rampart at the entry to the town nucleus

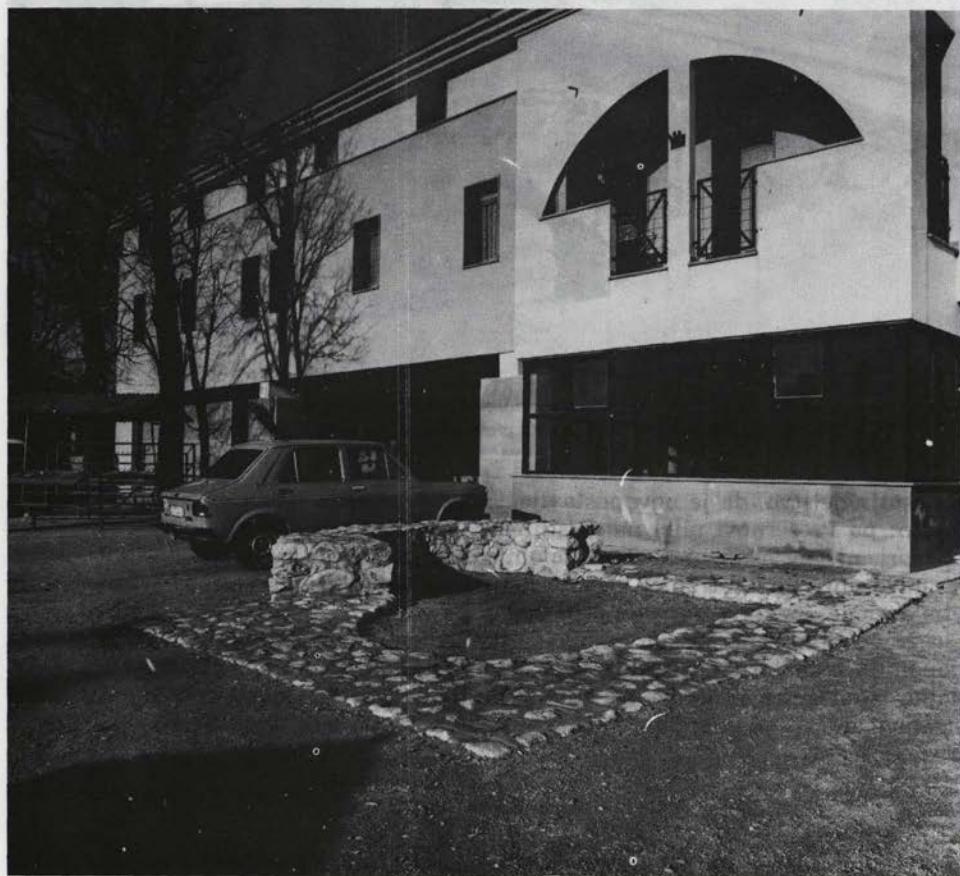
Sl. 40. Ajdovščina, površinska prezentacija kaldarija iz antičnih term (f. Matjaž Prešeren)
Fig. 40. Ajdovščina – surface presentation of caldarium from the Roman Period thermae

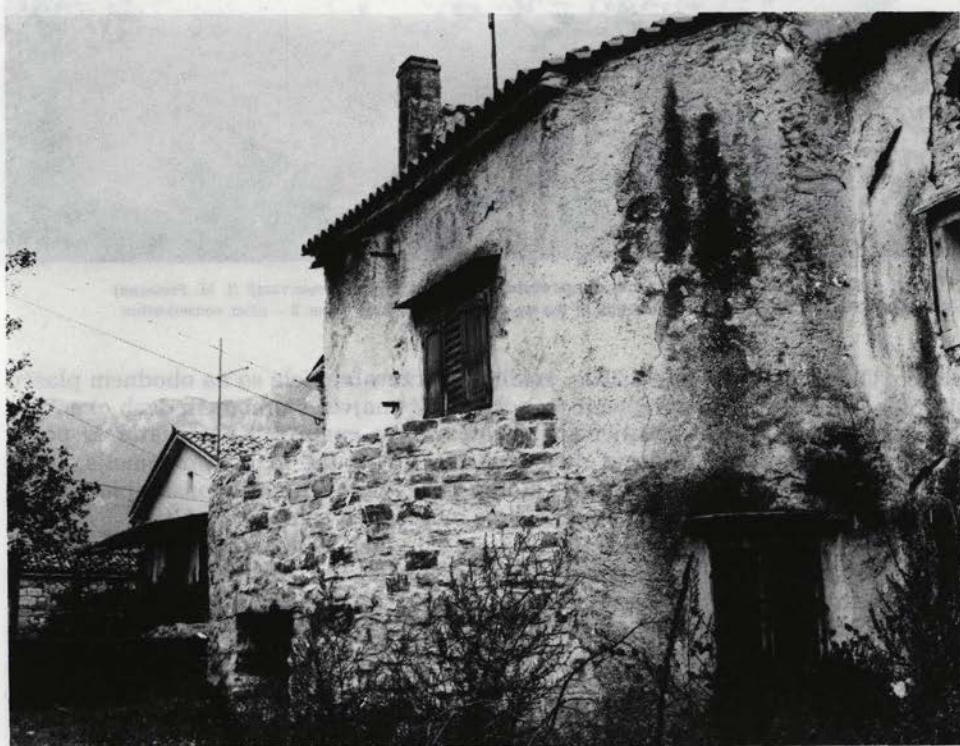
Sl. 42. Ajdovščina, stolp 2 v z. obzidju – po konservaciji (f. M. Prešeren)
Fig. 42. Ajdovščina – tower 2 in the western rampart, after conservation

Stolp 2 je sestavni in še vedno funkcionalni del stanovanjske hiše v Šibenški ulici št. 4. Z zunanjim tretjino sega izven sklenjene linije obzidja in tudi izven zahodne hišne fasade, zato je zaščita zgornje površine bila opravljena z betonsko

ploščo. Ohranjena višina je 2,30 m; zasilna vzdrževalna dela so na obodnem plašču stolpa povzročila nekaj sprememb in poškodb, še največ s prebojem dveh okenskih odprtin, ki smo jih bili prisiljeni ohranljati tudi še vnaprej. Konservatorski poseg se je sicer omejil na čiščenje do originalne strukture in odkop temelja, ki je pokazal, da moramo zunanjajo linijo stolpa popraviti. Vrhno betonsko ploščo smo deloma obnovili in jo zakrili s kamnitimi ploščami v cementni mali.

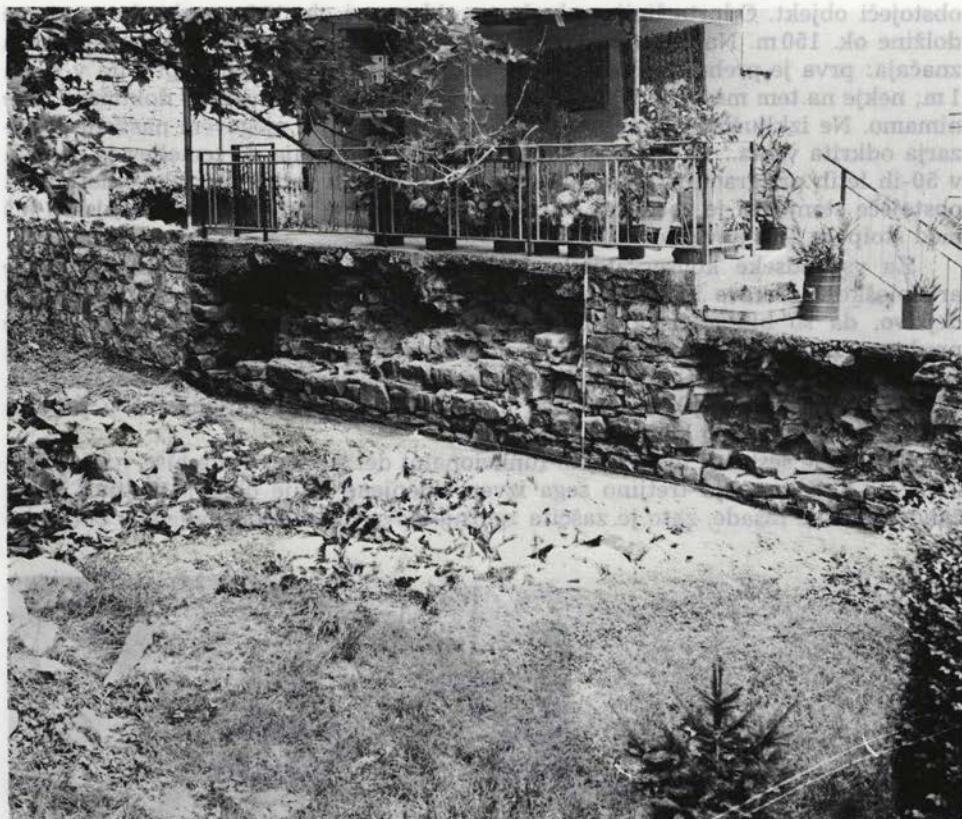
Sl. 43. Ajdovščina, sredina zahodnega obzidja s stolpom 3 – po konservaciji (f. M. Prešeren)
Fig. 43. Ajdovščina – the middle of the western rampart with tower 3 – after conservation

revizijske raziskave, pa tudi za popravke konservatorskega postopka. Zgornjo površino smo povsod zaključevali s kamnitimi ploščami v dobri cementni malti, s skrbnim fugiranjem. Vezivo v zidu sicer je podaljšana malta, z dodatkom »maltita«.⁹ Zaradi etapnosti del, pogojene s financiranjem, končni izgled obnovljenega zahodnega zidu ni tako enoten, kot smo želeli; delno pa je vzrok temu tudi raznolikost gradiva iz posameznih ruševin.

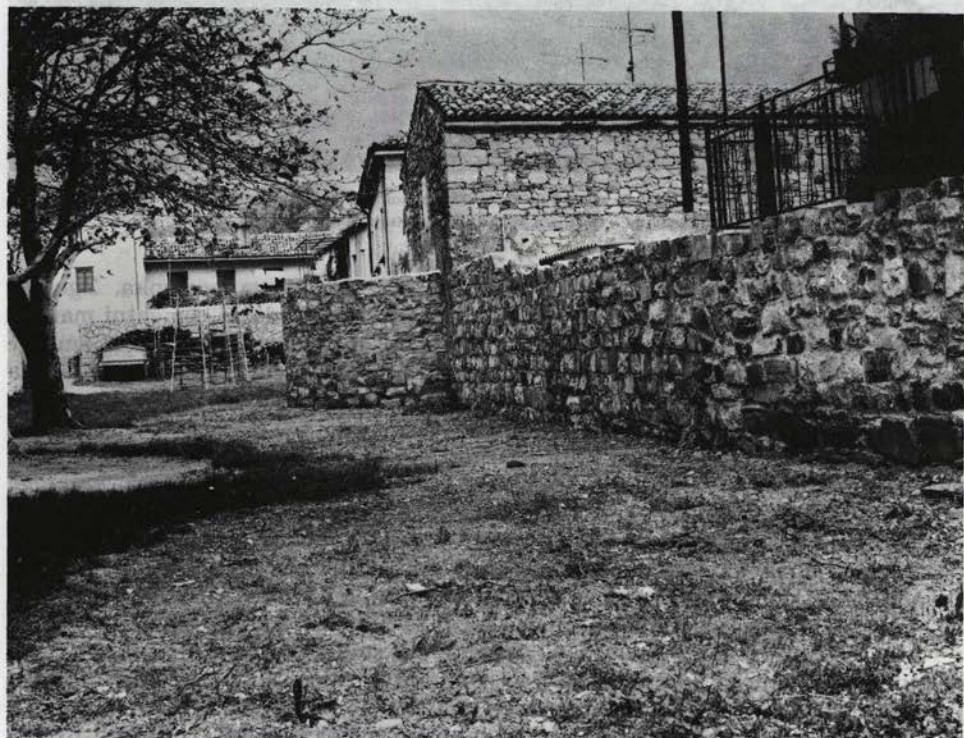
Sl. 44. Ajdovščina, ostalina originalnega antičnega zidu s plaščem (f. N. Osmuk)

In še o tehniki konservatorskih del na obzidju: uporabili smo obdelano kamenje iz porušenih zgradb v okolini, kar nam je pocenilo delo, obenem pa omogočalo ponavljanje tehnike zidanja v pravilnih vodoravnih vrstah (šarah). Na enem od odsekov nam je to tudi lepo uspelo. Ker je bila sredica zidu ponekod zelo dobro ohranjena, plašč zidu pa le na nekaj manjših odsekih, smo skušali zavarovati tudi to originalno strukturo tako, da smo zidali zunanji plašč v debelini 0,30 m in nato prostor do ohranjene sredice zapolnili s peščenim tamponom, ki smo ga odvisno od višine zidu, dodatno utrdili z eno ali več prečnimi betonskimi vezmi. Na ta način smo vsaj teoretično ohranili originalno strukturo zidu dostopno za

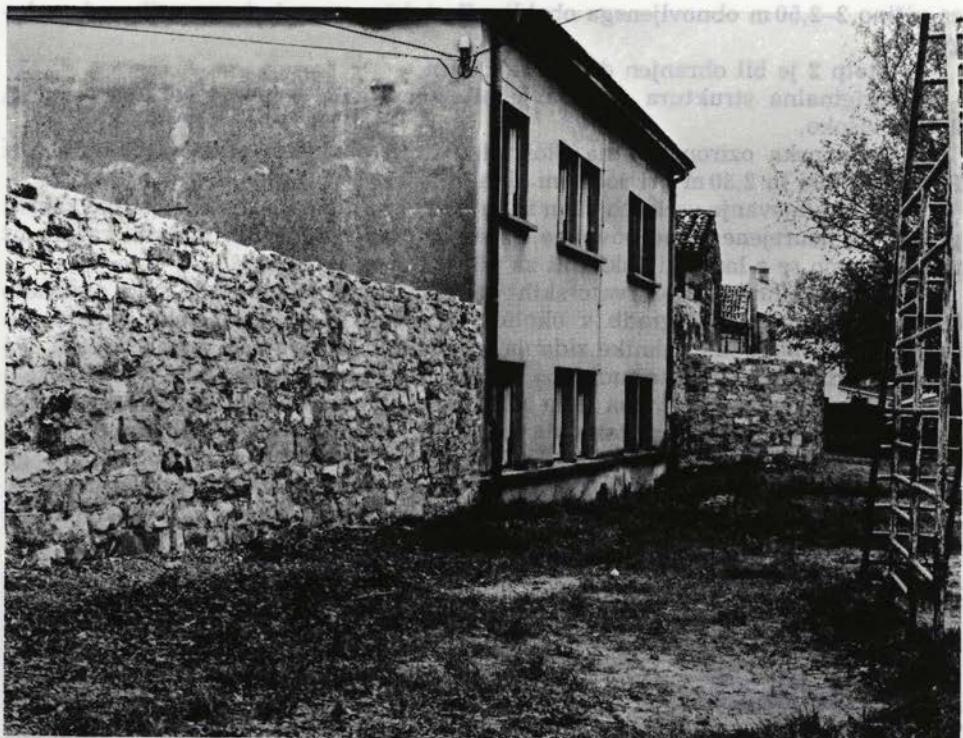
Sl. 45. Ajdovščina, severni del z. obzidja s stolpom 3 (f. M. Prešeren)
Fig. 45. Ajdovščina – northern part of the western rampart with tower 3

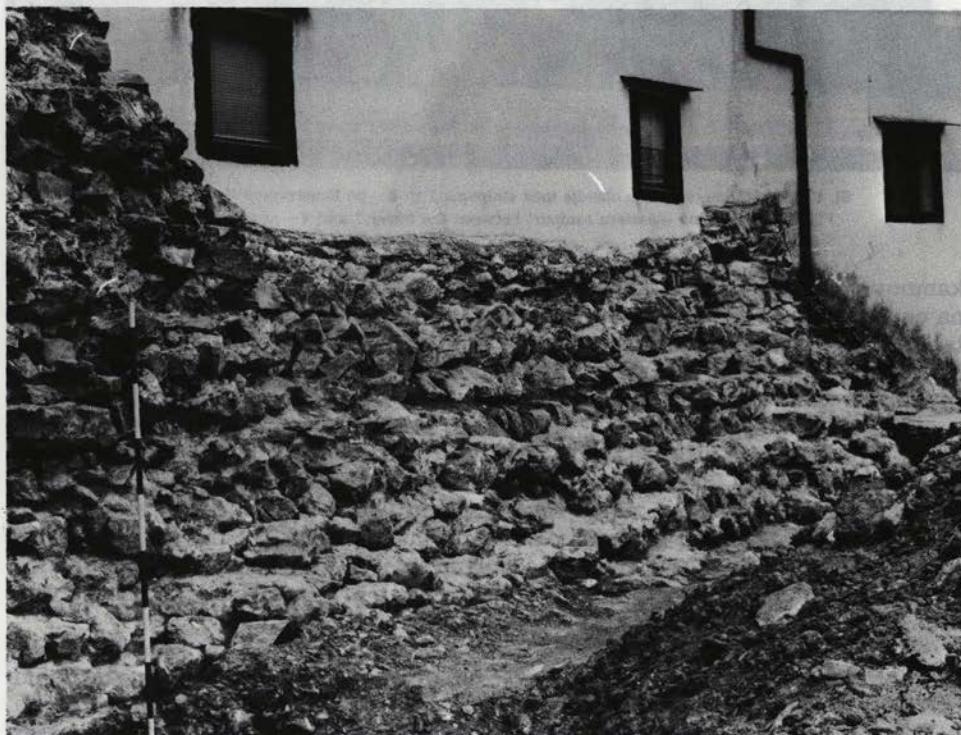
Sl. 46. Ajdovščina, vzhodno obzidje pri stolpu 7: originalna struktura sredice (f. M. Prešeren)

Fig. 46. Ajdovščina – eastern rampart at tower 7: the original structure of the inner layers

Istočasno smo se lotili še odseka vzhodnega obzidja tik ob vogalnem stolpu 7, ki ga tedanja dela niso zajela; gmoto obzidja je bilo moč slutiti pod ruševinsko grobljo, ki je ostala ob hiši s prenovljeno fasado. Tudi tod je stolp 7 vključen v celoti v stanovanjski objekt, le da je njegov zunanji plašč po vsem sodeč močno stanjan na zunani strani (izkopavanja).

Odstranjevanje groblja in raziskovanje temelja na tem odseku sta zahtevala sicer precej dela, odkirili pa smo nenavadno lepo in skrbno grajen zid, katerega manjkajoči plašč je mejil na strugo Hublja tik pod sotočjem z Lokavščkom. Zanimivo je, da temelji niso bili potrebni, saj je zidovje naslonjeno na zelo trden obrežni sprimek (brečo). Ker ostankov plašča nismo našli niti v temeljni vrsti, smo za obnovo uporabili tehniko zidanja, kakršno je videti v obnovljenem plašču stolpa 9 (iz l. 1960) v vzhodnem obzidju in se danes zdi nedosegljiva zidarska mojstrovina. Za gradivo smo uporabili svetlo sivo-rjav apnenec iz kamnoloma v Lažah, ker je dokaj trden, vendar ga je lahko obdelovati; barva pa zelo ustreza. Ponovili smo tudi princip obnove iz zahodnega obzidja: 0,30 m debel zidan plašč in peščen tampon za zavarovanje ohranjene originalne strukture. Vrhinja površina je iz

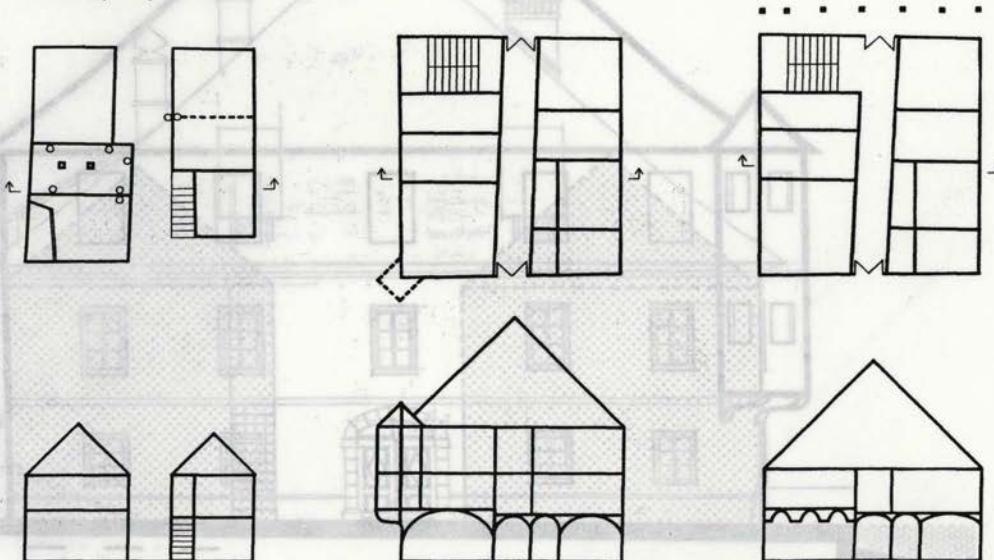
Sl. 51. Vrhnika, Cankarjev trg 1, shematičen prikaz razvoja Lovrenčičeve hiše

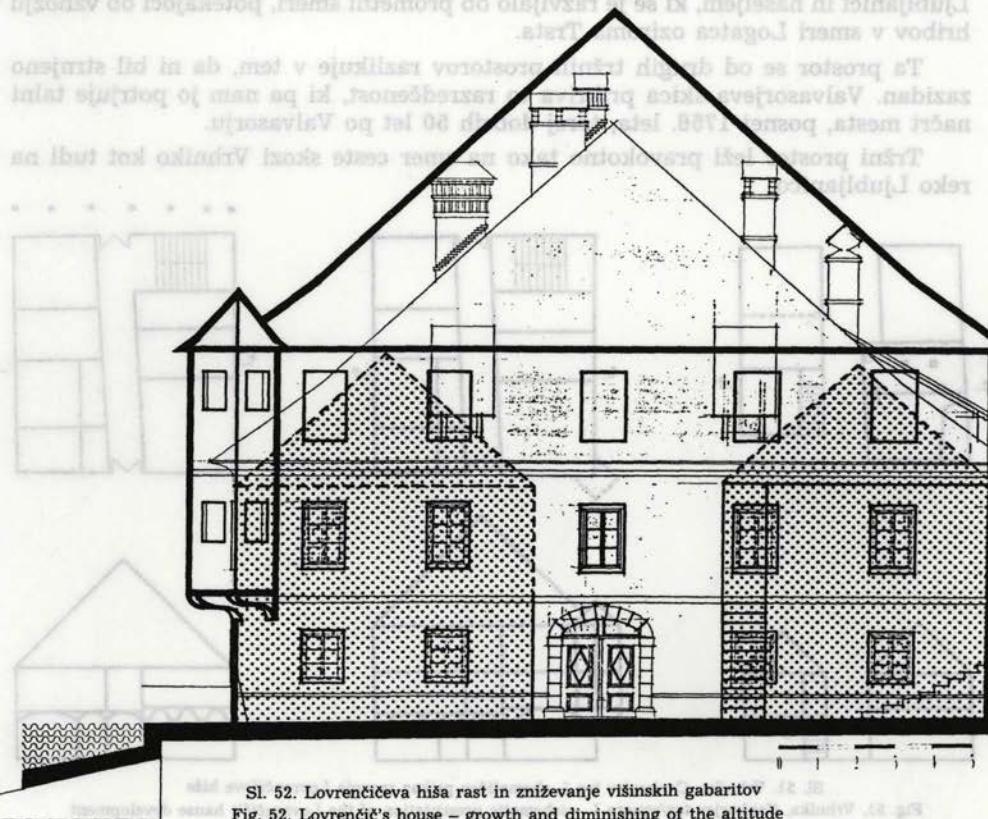
Sl. 52. Lovrenčičeva hiša rast in zniževanje višinskih gabaritov

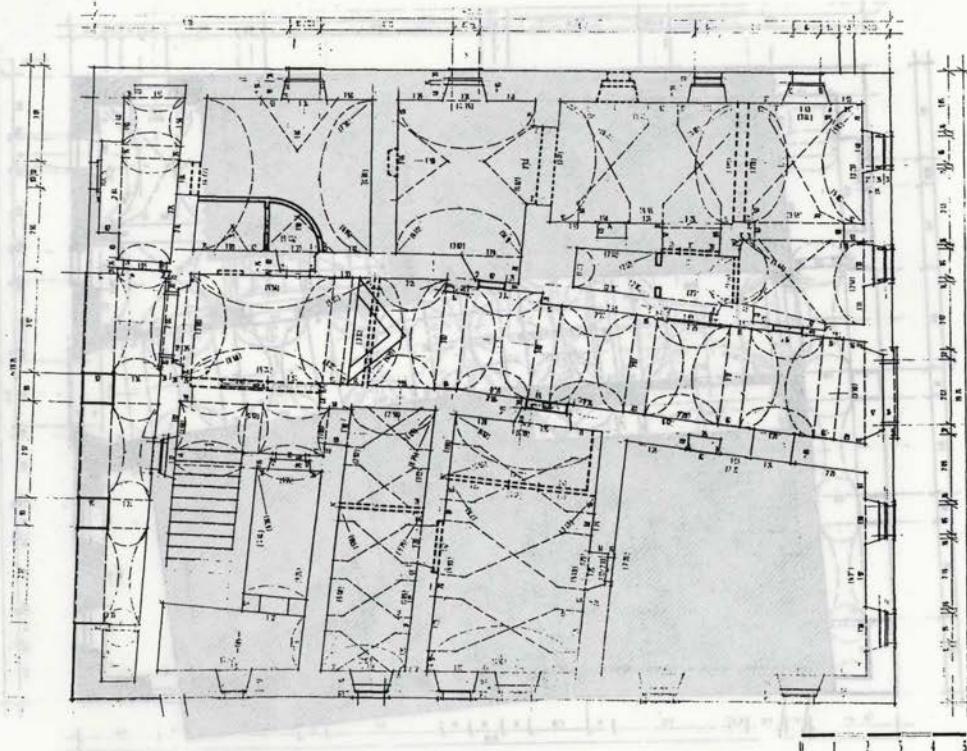
Sl. 54. Lovrenčičeva hiša, dokumentacija substrukcije starejših objektov
Fig. 54. Lovrenčič's house – documentation of the substructure of older objects

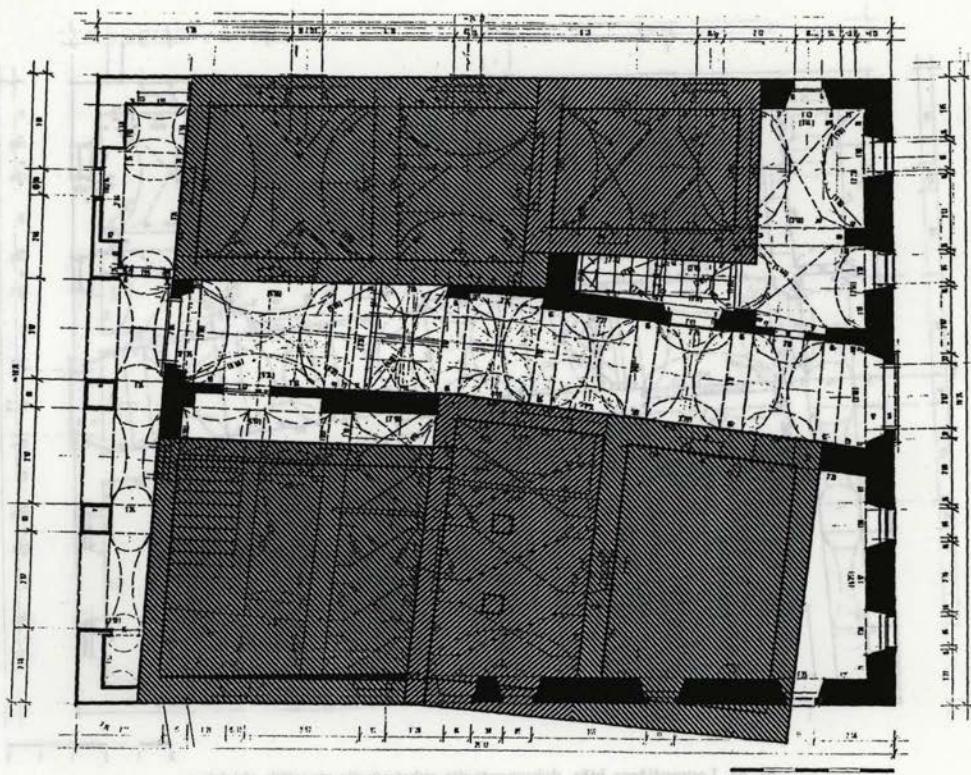
Sl. 55. Lovrenčičeva hiša, obseg starejših objektov
Fig. 55. Lovrenčič's house – the extent of older objects

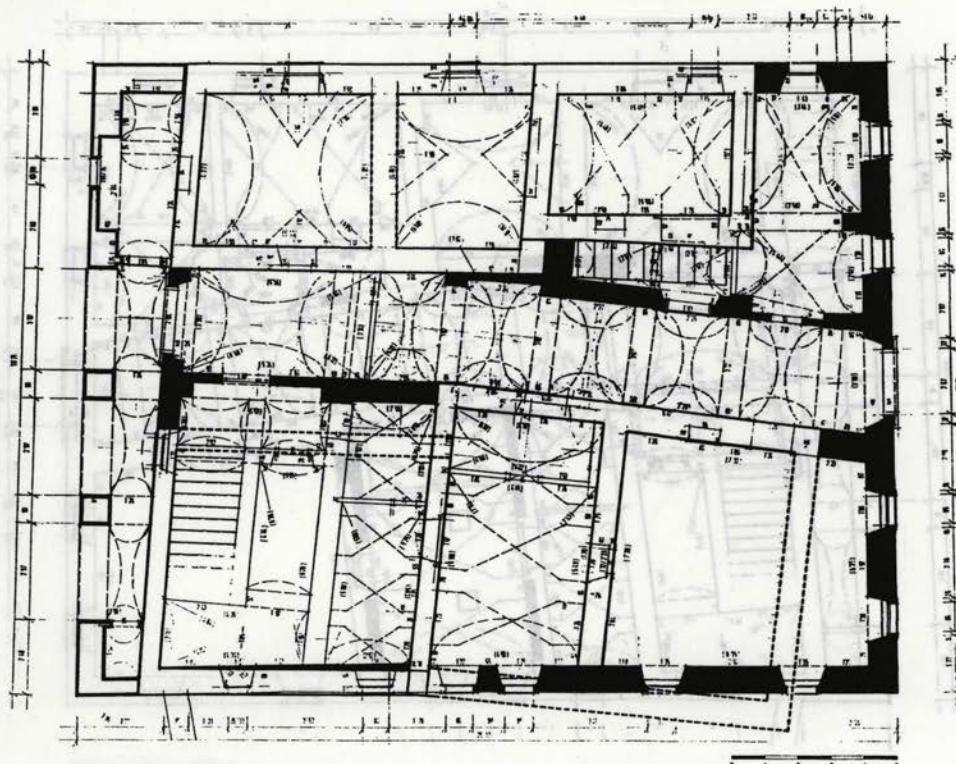
Sl. 56. Lovrenčičeva hiša, glavni poseg v 1. tretjini 17. stol. – II. faza

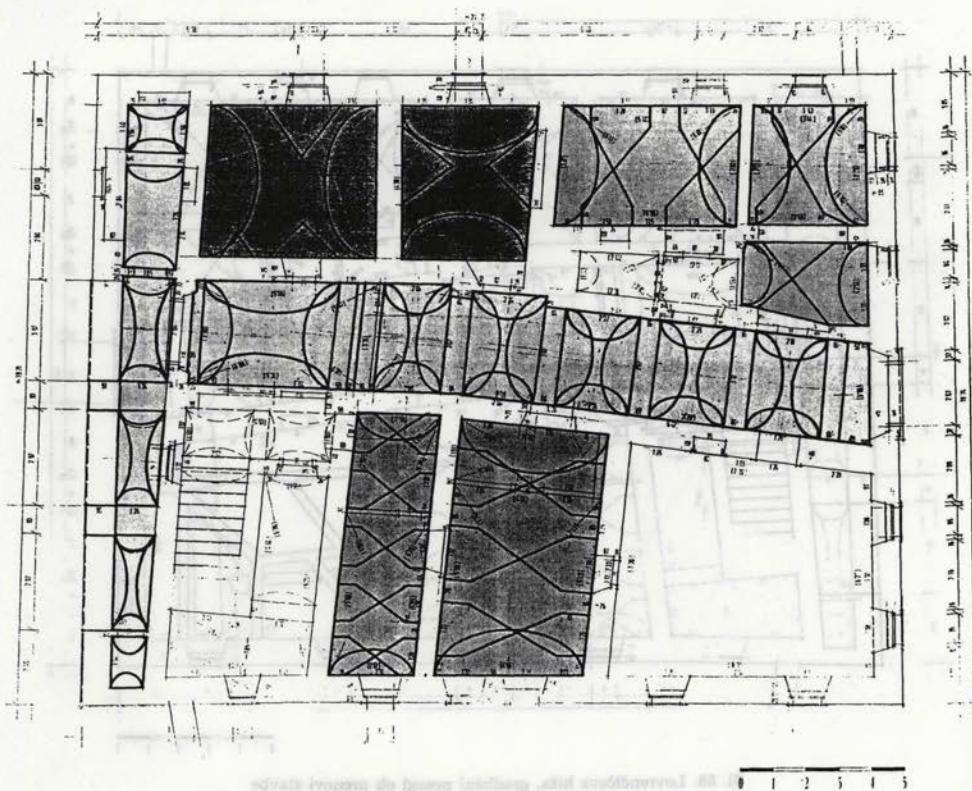
Sl. 58. Lovrenčičeva hiša, obočne konstrukcije
Fig. 58. Lovrenčič's house – the arched constructions

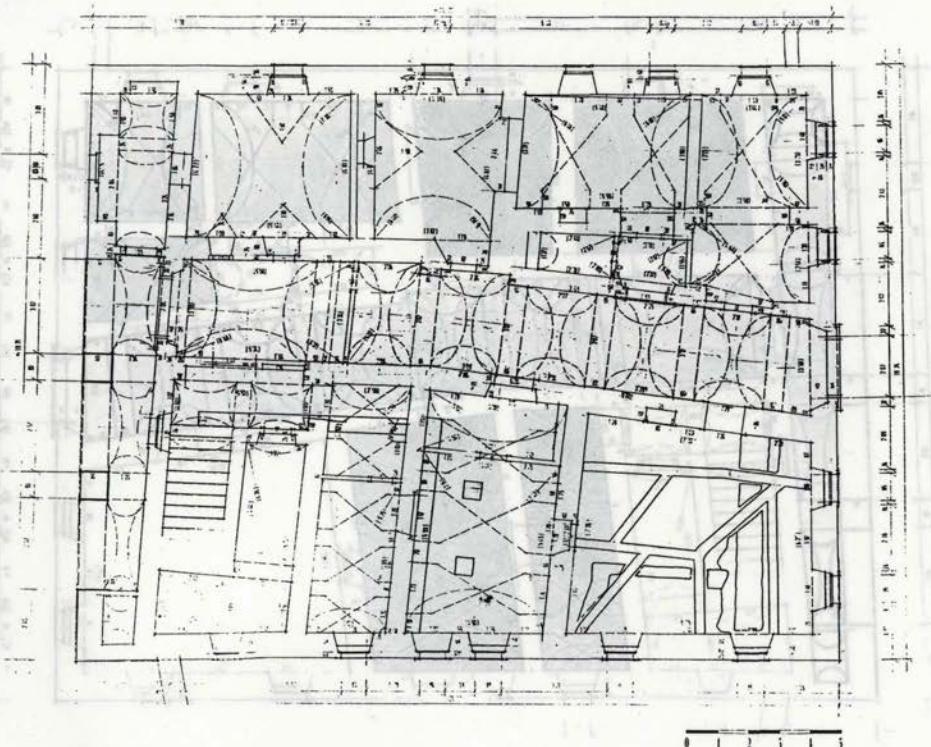
Sl. 59. Lovrenčičeva hiša, gradbeni posegi ob prenovi stavbe
 Fig. 59. Lovrenčič's house – building interventions during the house renewal

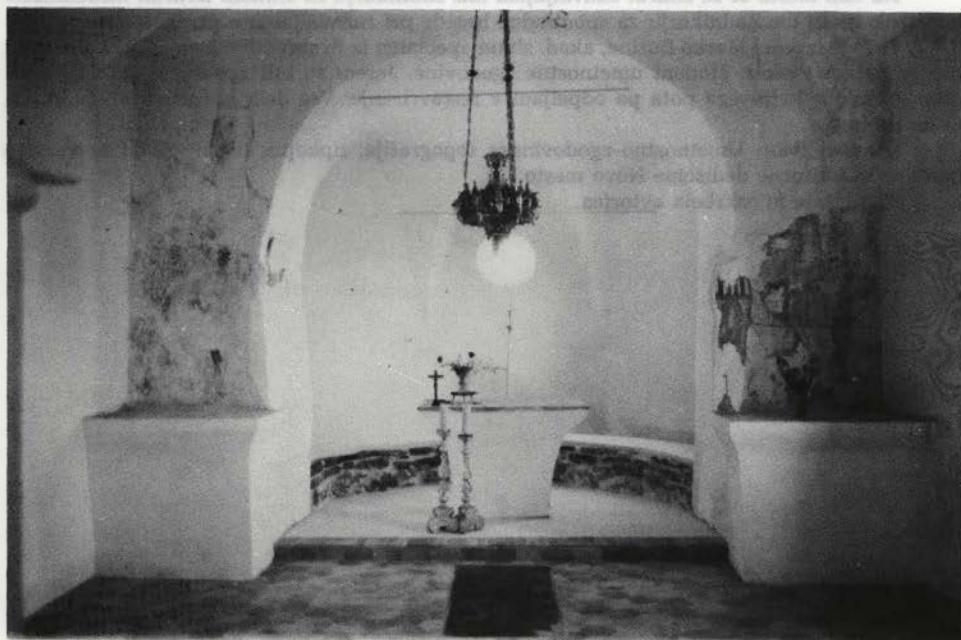
Sl. 66. Gorenja Straža, pogled proti prezbiteriju po končani obnovi

Fig. 66. Gornja Straža – the view towards the presbytery after the completion of restoration works

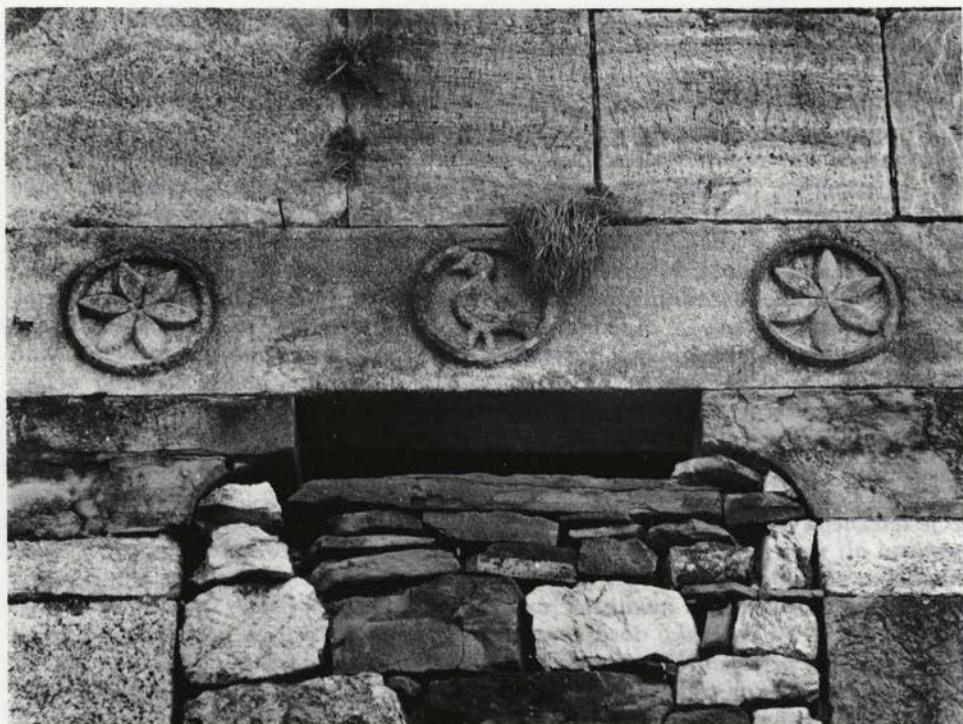
Sl. 80. Podpeč v Istri, detajl zazidanega portala v Andrejevi-Benfnovi hiši (f. J. Gorjup 1986)
Fig. 80. Podpeč v/in Istria – detail of the walled up gateway in the Andrej's – Benfn's house

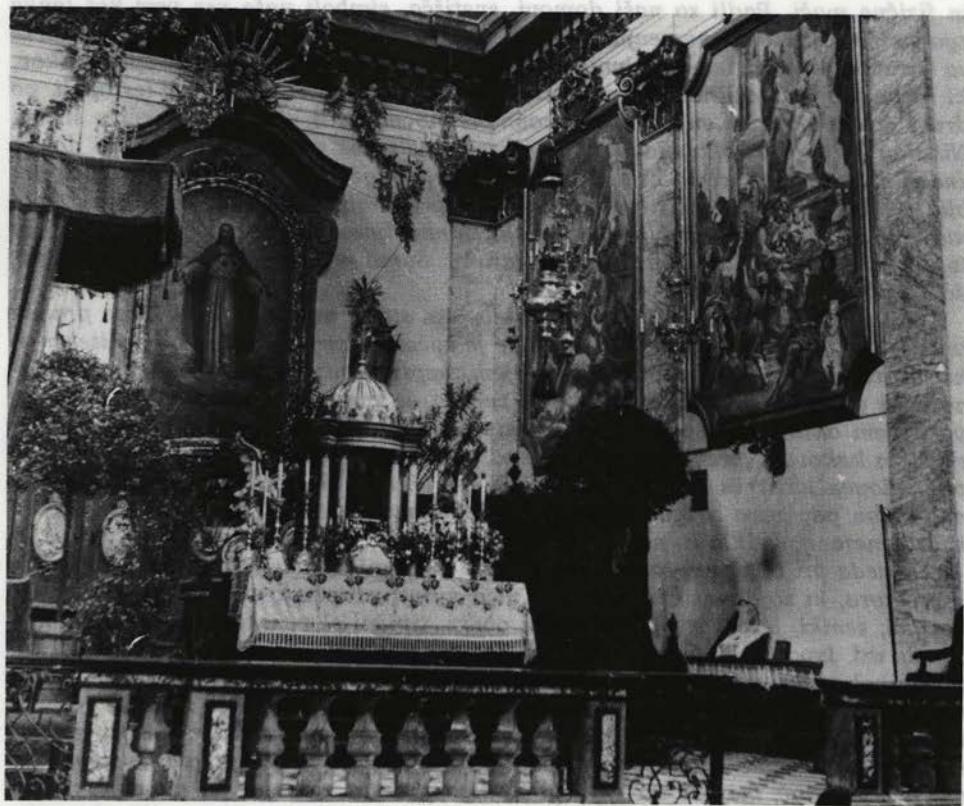
Sl. 81. Ljubljana, stolnica, prezbiterij pred in po prestavitvi menze

Fig. 81. Ljubljana – the cathedral, presbytery before and after transposition of the mess

Vendar je vsaj meni nerazumljivo, kaj je potegnilo med drugim tudi arhitekta v skrunjenje spomeniške dediščine, da je to častitljivo delo človekove ustvarjalnosti kompozicijsko izničil. Da bi umetnino čim manj prizadel, je projektant v nekakšni osebni, sam ne morem dojeti, kakšni izpovednosti razdelil oltar na dva samostojna dela in ju razstavil v širšem prostoru v prezbiteriju, glavni del ob steni, morda zato, ker je menil, da je s tem temelj vrednote ohranjen oziroma da je zadoščeno etiki in »novi modi. Ni pa se, danes je to že v nebo vpijoča resnica, dovolj zavedal tega, da je bila oltarna kompozicija narejena kot osrednja točka v prostoru, v katerega je izžarevala svojo skladnost in odmevajočo žlahtnost, zdaj pa so njeni deli za opazovalca skoraj neopazni in nimajo ustreznega smotra. Odstranil je tudi kamnito obhajilno mizo s kovinskimi vrati, vkomponirano v celoten ansambel. Če rečemo nekoliko jasneje, je oblikovalec investitorjevega naročila zašel tako daleč, da je v staro, žlahtno baročno podobo z vsemi prilaskki, ki so značilni za ta slogovni izraz, poskušal vkomponirati posamezne kamnite sestavine tega oltarja ter dodati nove, v formalistični smeri zasnovanе elemente, kakor na primer med drugim

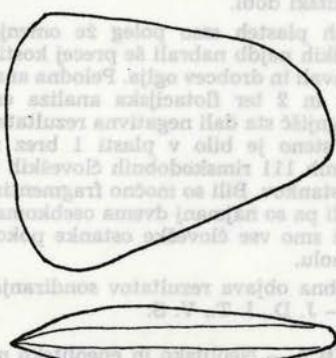
Sl. 1 Gradiška – kamnito dleto
1. Gradiška – the stone chisel

GRADIŠKA, občina Maribor. – Ob domaći v Gradiški št. 44 je Zoran Belec pri izravnavi tal našel v zemlji 4,3 cm dolgo in 0,9 cm debelo dleto iz sivozelenega serpentina s 3, 3 cm širokim dobro ohranjenim rezilom. Najdišče se nahaja ob znožju pobočja severno od ceste in Pesnice, sama najdba pa je najbrž izgubljen predmet, ker drugih najdb tam niso opazili. V tem predelu Slovenskih goric je

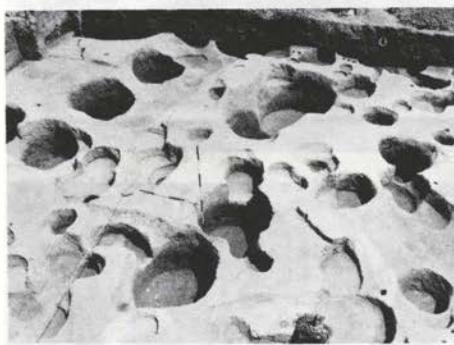
Sl. 24 Ormož, izkop na parc. 996: novoveški zbiralniki za vodo in jame za stoječi prazgodovinskihi hiš. Foto: Ivan Tušek

24. Ormož – the recent water collectors and traces of the prehistoric constructions

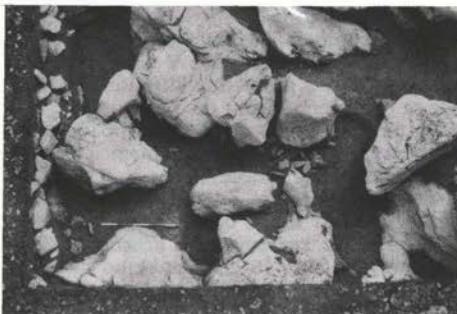
Sl. 25 Cvinger pri Dolenjskih Toplicah – sonda V/90
25. Cvinger pri/by Dolenjske Toplice – the trial trench
V/90

območju, ki je že naravno tvorilo nekakšno zaključeno celoto. Sondo V/90 smo namreč zastavili na severo-vzhodni strani notranjosti gradišča tako, da leži z daljšo osjo pravokotno na potek obzidja. Sonda leži na parceli št. 3376 k. o. Podturn. Zemljišče, v naravi gozd, je omejeno na severo-vzhodni strani z obzidjem, ki iz nivoja terena za dober meter izstupa, sočasno pa obzidje tu tudi zavije. V notranjosti, nekaj metrov od obzidja, večji kamniti sklad predirajo gozdni humus in tako naravno omejujejo prostor še na zahodni strani. 4 m široko sondo smo locirali tako, da se na ožjem koncu dotika kamnitih skladov, po 6 metrih pa doseže rob naselja. Med 18. 9. in 24. 10. je 6-članska ekipa izkopala 6 m dolgo in do 140 cm globoko sondo.

Naleteli smo na skromne ostanke dveh prazgodovinskih objektov, ki jih kot kaže ni uničil požar, saj nismo našli ožganega hišnega lepa. Poleg drobnih kulturnih najdb, kot je prazgodovinska lončenina in živalske kosti,

smo našli tudi s kamenjem obloženo stojko za pokončno bruno ter manjšo površino, prekrito s kamnitim drobirjem, med katerim se pojavljajo lončeni odlomki. Omeniti velja tudi ostanke kamnitega obzidja, ki so se pojavili na vzhodnem robu sonde. Presenetljiva je popolna odsotnost železove žlindre, ki je med najdbami v dosedanjih štirih sondah prevladovala.

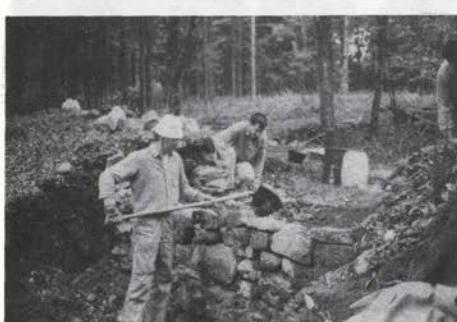
Sl. 26 Cvinger pri Dolenjskih Toplicah – sonda I/86,
prezentacija obzidja naselja
26. Cvinger pri/by Dolenjske Toplice – the conserved
prehistoric circular wall

Na mestu, kjer smo leta 1986 izkopali sond. I. skozi prazgodovinsko obzidje, smo po-

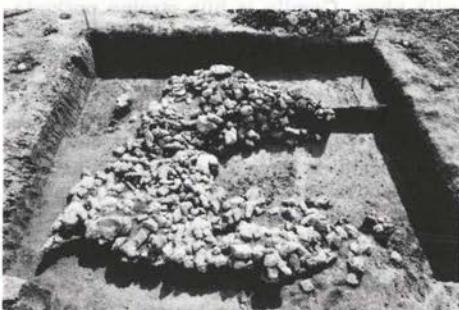
Sl. 33 Novo mesto, Kapiteljska Njiva: odkrit centralni grob v halštatski gomili I, izpraznjen že v prazgodovini
33. Novo mesto, Kapiteljska njiva – the remnants of the central grave

popolnoma izropan, verjetno v prazgodovinskem času. Na to je kazal večji starejši vkop na zahodni strani groba (Sl. 33.). V grobu smo našli samo še razmetane črepinje dveh, morda treh prazgodovinskih lončenih posod. Dve od teh posod sta bili na gosto okrašeni z ozkimi trakovi kovinskih aplikacij (kositer ali svinec). Okrasni motivi so geometrijskih oblik, zelo gosti, ena posoda je bila okrašena po celih površini, od dna do vrha posode. Poleg tega smo našli še ostanke lobanjskih kosti konja in nekaj železnih fragmentov, ki morda sodijo h konjski opremi. Ohranjene najdbe so v fazi restavriranja. Velikost in konstrukcija groba, njegov eksponiran položaj v gomili in še ohrajeni deli grobnega inventarja govorijo za halštatski knežji grob.

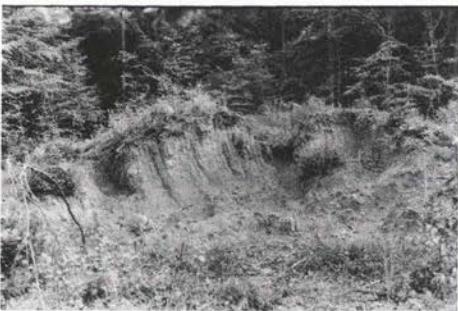
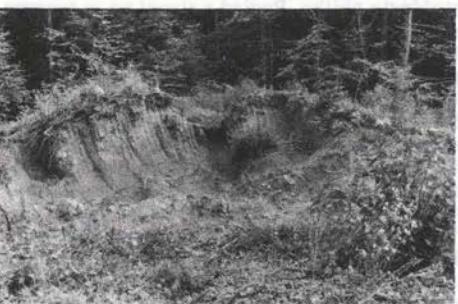
Sl. 35–36 Reva pri Dobrniču, videz poškodovane gomile
19. Foto: Borut Križ

35.–36. Reva pri/bi Dobrnič – the appearance of the damaged barrow 19

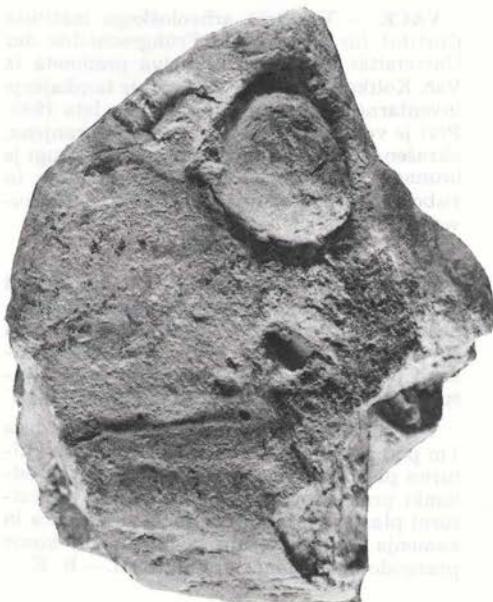
Sl. 39 Prapretnica pri Mirni – odlomek figuralne kamnite plastike

39. Prapretnica pri/by Mirna – the fragment of the figural stone statue

PRAPRETNICA pri Mirni. – V vasi Prapretnica pri Mirni na Dolenjskem sem pri obdelavi vrta med kamni našel kamnitno glavo (človeka ali živali). Na kamnu je jasno izoblikovano oko, nos ter dve vodoravnici črti, ki bi lahko predstavljalji brado. V dolbina okoli očesa je inkrustrirana z belo maso. Glava je obdelana samo z ene strani. Na prvi pogled in po površni primerjavi predmet izvira iz poznega halštata.

Ostali podatki: dimenzija: višina 15 cm, širina 13 cm, debelina 8 cm. Najdba na moji njivi št. parcele 1000/2 KO. Mirna. V bližini so znana najdišča Trbinc, Volče njive in Zabrdje. – L. D.
