VARSTVO SPOMENIKOV

REVIJA ZA TEORIJO IN PRAKSO SPOMENIŠKEGA VARSTVA

1991

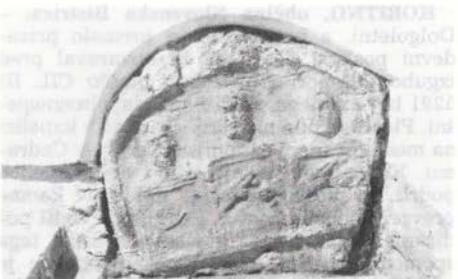
Sl. 40 Črnomelj, Sv. Peter – vzidan rimske figuralni nagrobnik

40. Črnomelj, St. Peter – the built-in Roman figural tombstone

ČRNOMELJ, XI, 2, Črnomelj. – Pri obnovitvenih delih v ž. c. sv. Petra v Črnomelju je bil 7. 6. 1990 odkrit vrhni del antičnega nagrobnika. Vzidan je bil v jugozahodnem kotu cerkve pod korom tako, da je bil vložen v zanj izdelano nišo na nivoju starega kamnitega tlaka. Nagrobnik je bil v cerkvi najprej viden, vsaj petkrat prebeljen, nato pa prekrit s plastjo ometa. Zaradi velike vlage so v letu 1990 ta omet znova odbili in tako nagrobnik ponovno odkrili.

Ohranjen je le zgornji del nagrobnika do roba napisnega polja, ki je morda vzidano na kakem drugem mestu ali pa je bilo uničeno ali izgubljeno. Izdelan je bil iz domačega (= avtohtonega) sivkastega apnanca. Zgoraj se zaključuje polkrožno, ob straneh pa sta tordirana steberička. V polju so portreti treh oseb, ki so prikazane do pasu, vendar je oprsje prikazano stilizirano. Gre za dva moška in eno žensko, upodobljene na dokaj pogost način, saj se je domači ali verjetneje potujoči klesarski mojster zgledoval pri spomenikih tistega časa. Obe moški figuri držata v levem roki svitek, verjetno listino o državljanstvu, ženska pa ima na levem ramenu pripeto fibulo.

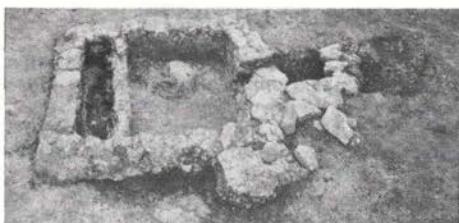
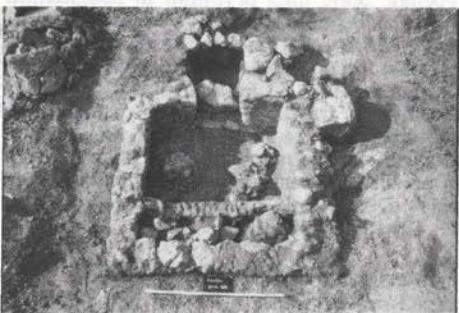
Sl. 46–47 Verdun, grob 200. Foto: Danilo Breščak
46.–47. Verdun – grave 200

Grob je bil v antiki izropan, v majhni vdolbini v obodnem zidu pa se je ohranila reliefna oljenka z boginjo Nike.

konstrukcij, vkopani v skalno osnovno. Med njimi jih je bilo precej tudi brez pridatkov. Po skrbno izdelani grobni konstrukciji je izstopal le grob 170, ki je bil sezidan iz lomljencev, dno pa je bilo prevlečeno z apnenim estrihom. Tudi notranje stene so bile ometane.

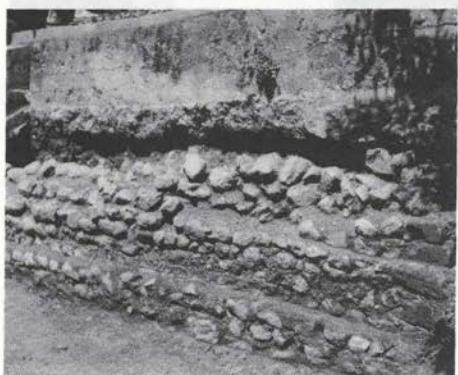
Sl. 48 Zasip, antični zid
48. Zasip – the Roman period wall

ZASIP PRI BLEDU. – Na podlagi obvestila zasipškega župnika F. Oražma smo si 14. 6. 1990 ogledali gradbišče prizidka k stavbi Stagne 32 v Zasipu. Izkazano se je, da je lastnik (Šorl) pri izravnovanju terena za gradnjo prizidka naletel na kamnit zid in bogato antično kulturno plast. ZVNKD Kranj je 18. 6. pričel zaščitno arheološko sondiranje (finansirala KUS Radovljica), ki je trajalo do 26. 6. Ugotovljeno je bilo, da celotna stavba Stagne 32 stoji na antični naselbinski terasi in delno tudi neposredno na antičnem objektu. Uspelo nam je očistiti 4,8 m zelo kvalitetno zidanega antičnega zidu – kolikor ga pač sega na V strani izpod sedanje stavbe. Zid je dva-krat stopnjevan, visok do 1,5 m, v kroni debel 0,5–0,6 m. Na V se z lepo zidanim vogalom zaključuje in obrača pod sedanjo cesto, očitno pa je, da od tam dalje fronta ni več izdelana. Isto velja za njegovo S fronto, ki je obrnjena proti pobočju. Lahko torej rečemo, da je spodnji del zidu, do druge zožitve, služil kot podstavek ali škarpa nekemu objektu. Spremljajoče najdbe kažejo (za 1. stol. že kar značilno) mešanico prazgodovinske tradicije in rimskega importa (lončenina, steklo, latenoide) nož – ta je bil slučajno najden v deponiji in je sedaj v lasti župnika F. Oražma). Glede na te ugotovitve bi bilo verjetno treba popraviti tudi datacijo I. 1984 odkrite stavbe v neposredni bližini (glej VS 27, 1985, 288 ss) v zgodnejši čas.

Del odkritega zidu je prezentiran v sklopu prizidka. – Mi. S.

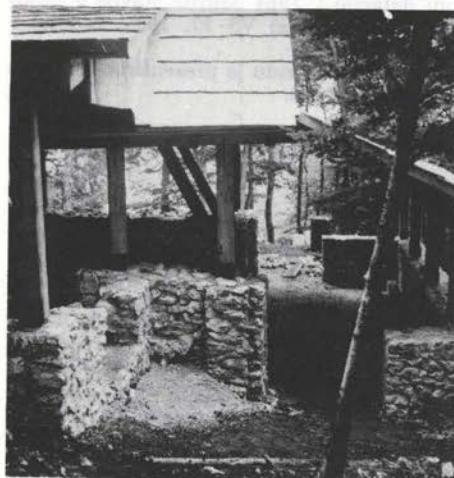
Sl. 50 Ajdna nad Potoki – stik strešin nad ladjo,
narteksom in severnimi stranskimi prostori
50. Ajdna nad/above Potoki – details of the roofing

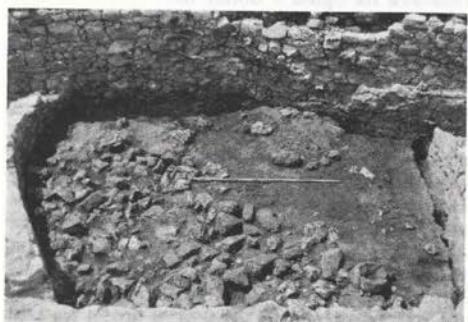
Sl. 51 Črnatelj, Sv. Duh – gradbena faza poznorimskega
stolpa; zg. desno mlinski kamen; sredina zg.

51. Črnatelj, the Holy Spirit – the reconstruction phase of the Late Roman tower interior; mill stone – bottom, right; hearth – top, right

The tower is sub-circular in form, and is situated on the corner of the 1,60 m wide defensive wall, where it turns at a right angle to its eastwest course, and runs north. The eastern tower wall is strongly curved, 5 m long, 1,30 m wide and survives to a height of 2 m. The point at which it met the western tower wall, which is 3,50 m long, 1,30 m wide and 1,38 m high, was destroyed by the construction of the last mediaeval terrace wall. The presbytery of the standing church utilized the northern section of the main wall as foundations.

Four floor layers with associated occupation layers and hearths were found in the tower. On the northern side of the church tree walls were found, which are associated with late Roman occupation layers and the defensive wall. The evidence suggests that there is extensive late Roman occupation in the area of the mediaeval town of Crnomelj, and the ancient floor layers are very close to modern street level. The dark, charcoal-rich layer on the western side of the tower excavated last year, is comparable to a similar layer on the eastern side. Both are contemporary late Roman refuse deposits. Finds from the tower layers and the refuse layers consist of notable quantities of local late/sub-Roman coarse wares, and a significant quantity of imported wares. This includes North African amphorae, Late Roman Amphora 1, and African Red Slip wares (ARS). The dates of the ARS wares range from the late 3rd or early 4th centuries to the first half of the 7th century.

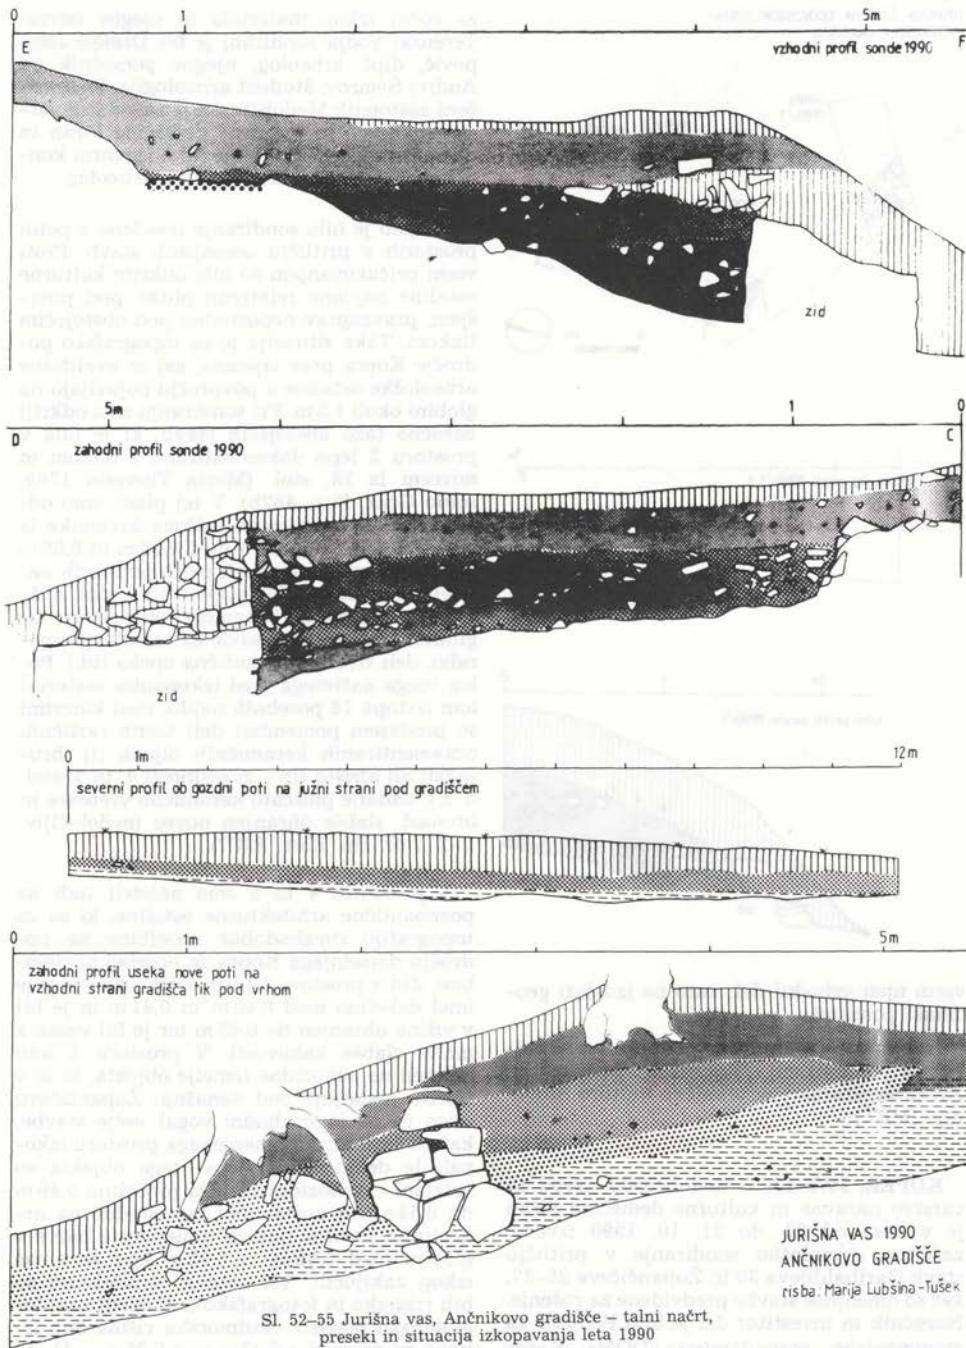
Sl. 52–55 Jurišna vas, Ančnikovo gradišče – talni načrt, preseki in situacija izkopavanja leta 1990

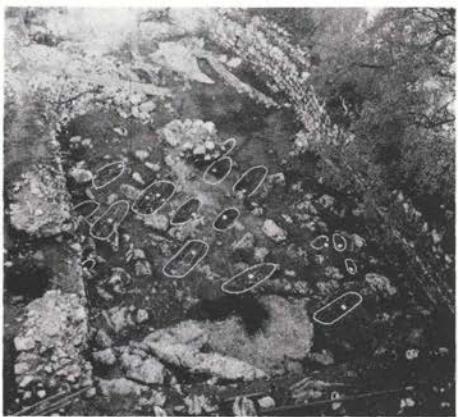
Sl. 58 Kamnik, Mali Grad – pogled s kapele na ostanke palacij z označenimi staroslovanskimi grobovi

58. Kamnik, Mali Grad – view from the chapel to the remnants of the medieval palace with the marked old-Slavic graves

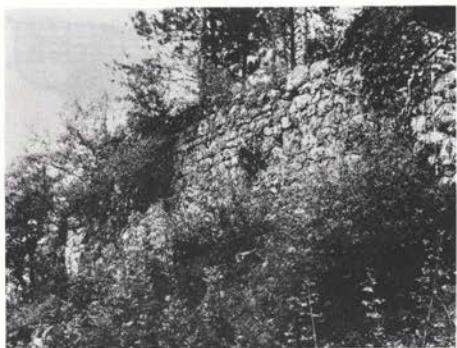
Sl. 60 Podnanos, Tabor – obzidje: južna polovica Z zidu s porušenimi SZ vogalom

60. Podnanos, Tabor/Fortification – the rampart: the southern half of the western wall with the demolished north-western corner

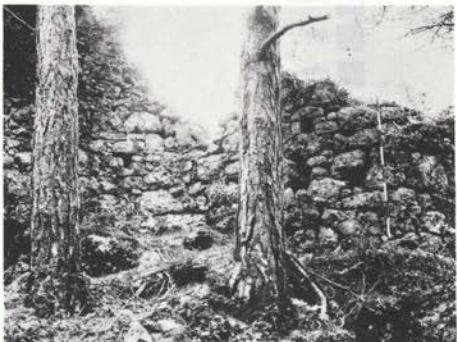
Sl. 61 Podnanos, Tabor – ruševine S zidu z delom stolpa

61. Podnanos, Tabor/Fortification – the ruins of the northern wall with part of the tower

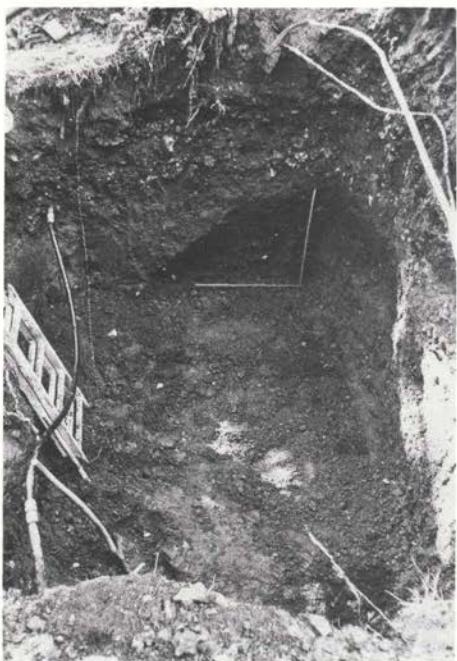
Sl. 70 Ptujski Grad, izkop za greznico, J profil
70. Ptujski Grad/Castle – the dig out for the cess-pool,
southern profile

Ptujski grad, parc. št. 1073/3 k. o. Ptuj. – Junija 1990 smo opravili arheološki nadzor pri strojnem izkopu Jame za greznico na V strani grajskega kompleksa, parc. št. 1073/3 k. o. Ptuj. Jama je bila velika $3,30 \times 2,40$ m in globoka 2,75 m. V zahodnem profilu smo dobili več plasti: pod humusom je bila plast humusa mešanega z opeko, ometom in kamnjem. Naslednja plast humusa je mešana z žganino, srednjeveško keramiko in drobnim

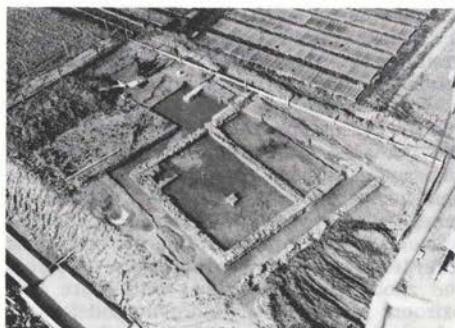
Sl. 76 Ptuj, prizidek k porodnišnici – pogled na temelje rimskega objekta iz dvigala

76. Ptuj, porodnišnica/Maternity hospital – view to the bases of the Roman object seen from the elevator

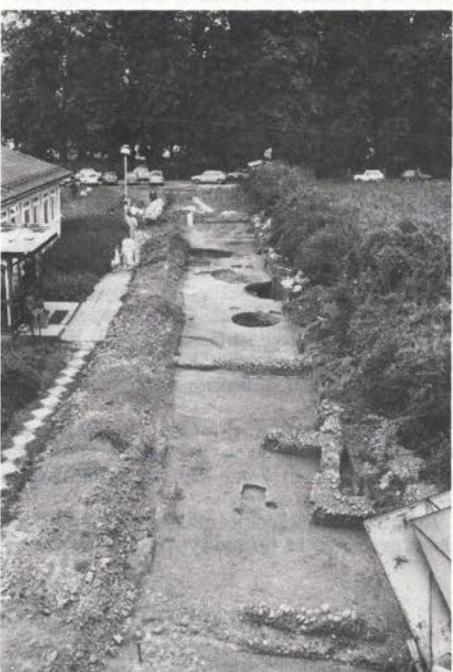
Sl. 80 Ptuj, dovozna cesta k prizidku porodnišnice mimo očesne ambulante – pogled na rimske temelje in peči

80. Ptuj, porodnišnica/Maternity hospital – view to the Roman bases and to the kilns

Med temelji zidov je močna ruševinska plast, ki kaže na to, da so na tem prostoru prvotne lončarske peči zrušili (primerjaj peč 2 v vogalu stavbe), teren z ruševinami zravnali, na njem pa je nastala kasnorimska stavba s precej slabimi temelji zidov. Na to kažejo tudi peči, ki so sicer ponekod renovirane, vendar verjetno kratkotrajne, zasipane ali zravnane, ob njih ali nasproti pa so nastajale nove. V samih temeljih zidov so vzidani tudi omenjeni polomljeni deli različnih opek, ki

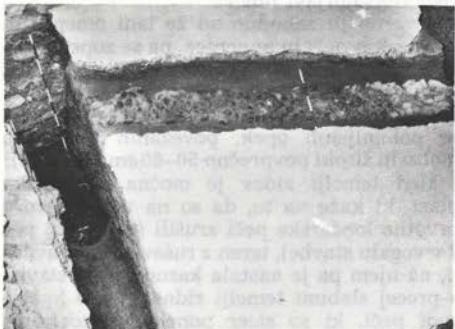
Sli. 86 Ptuj, Mestni stolp – rimski temelj v notranjosti stolpa

86. Ptuj, Mestni stolp/Town tower – Roman basis in the tower interior

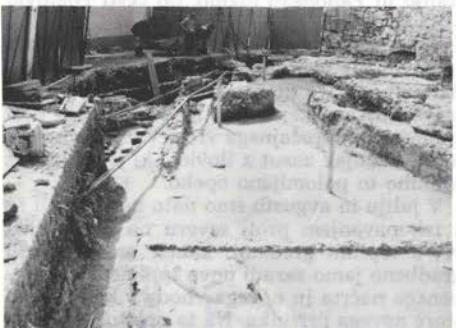
Sl. 88 Ptuj, Mestni stolp – pogled na južni del izkopa s poškodovanimi rimskimi temelji in sledovi hipokavsta

88. Ptuj, Mestni stolp/Town tower – view to the southern part of the place of findings with the damaged Roman bases and traces of hypocaust

Zunaj južnega rimskega temelja v skrajnem južnem delu izkopišč smo na dnu rimske kulturne plasti našli dve vrsti kvadratnih opečnih plošč položenih v apneni estrih, med njimi pa je precej žganine, kar vse skupaj kaže na stebričke hipokausta (slika 88). Poleg fragmentirane keramike smo v kulturni plasti našli tudi del oljenke in precej polomljene rimske opeke, predvsem tegul.

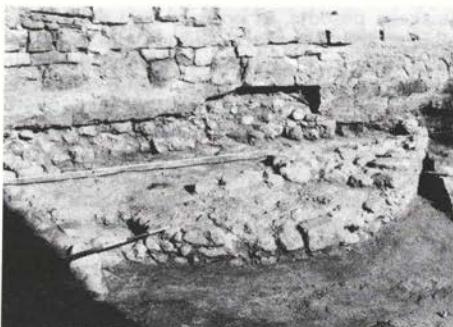
Sl. 90 Ptuj, Mestni stolp – pogled na apsidalno oblikovan prostor ob jugozahodnem vogalu stolpa

90. Ptuj, Mestni stolp/Town tower – view to the apsidally shaped spot at the south-western corner of the tower

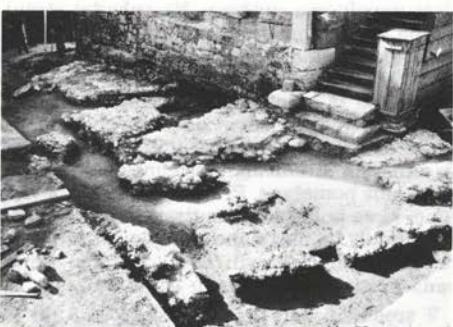
Sl. 91 Ptuj, Mestni stolp – pogled na južni del izkopišča z različnimi gradbenimi fazami

91. Ptuj, Mestni stolp/Town tower – view to the southern part of the place of findings with the various building phases

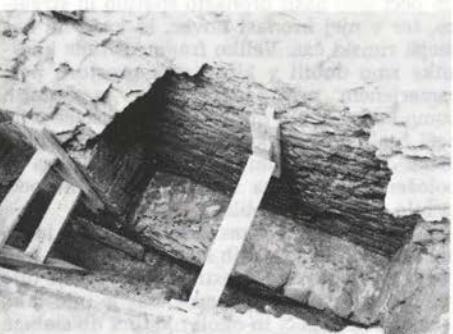
Sl. 92 Ptuj, Mestni stolp – pogled od zgoraj na obrambni zid z obokano nišo in stebri

92. Ptuj, Mestni stolp/Town tower – view from above towards the defensive wall with the arched niche and the pillars

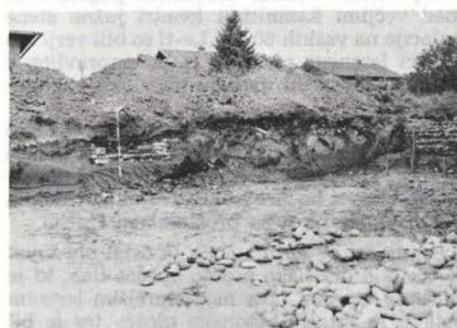
Sl. 94 Ptuj, Rozman, parc. št. 2123/1 in 2 k. o. Ptuj – zahodni profil izkopisa

94. Ptuj, Rozman, parcel no. 2123/1 and 2 cadastral communities Ptuj – the western profile of the place of findings

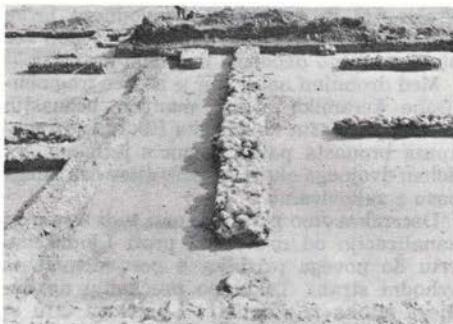
Sl. 96 Ptuj, Rozman, parc. št. 2123/1 in 2 k.o. Ptuj – pogled na poškodovane temelje rimskega objekta
96. Ptuj, Rozman, parcel no. 2123/1 and 2 cadastral communities Ptuj – view to the damaged bases of the Roman object

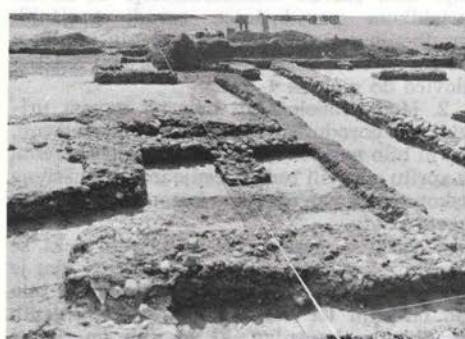
Sl. 97 Ptuj, Rozman, parc. št. 2123/1 in 2 k.o. Ptuj – gradbene faze v srednjem delu izkopisa
97. Ptuj, Rozman, parcel no. 2123/1 and 2 cadastral communities Ptuj – the building phases in the middle part of the place of findings

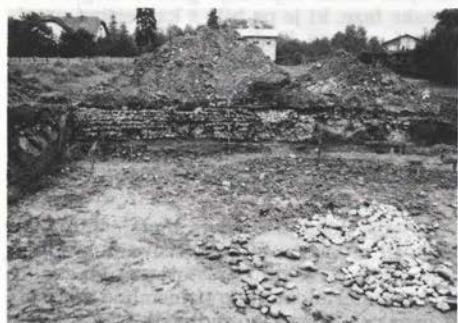
Sl. 98 Ptuj, Rozman, parc. št. 2123/1 in 2 k.o. Ptuj – pogled na severni profil z zidom in zidavo »ribje kosti«
98. Ptuj, Rozman, parcel no. 2123/1 and 2 cadastral communities Ptuj – view to the northern profile with the wall and building technique "fish bone".

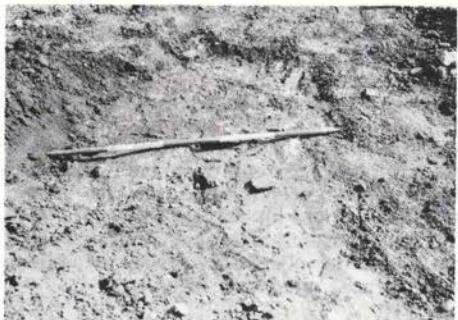
Sl. 99 Ptuj, Rozman, parc. št. 2123/1 in 2 k. o. Ptuj – plast stenskega ometa v severovzhodnem delu izkopisa

99. Ptuj, Rozman, parcel no. 2123/1 and 2 – the layer of the wall plaster on the north-eastern part of the place of findings

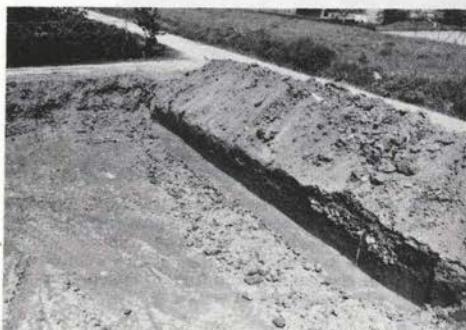
Sl. 100 Ptuj, Selinšek, parc. št. 2134 k. o. Ptuj – pogled na izkop in zahodni profil

100. Ptuj, Selinšek, parcel no. 2134 – view to the place of findings and the western profile

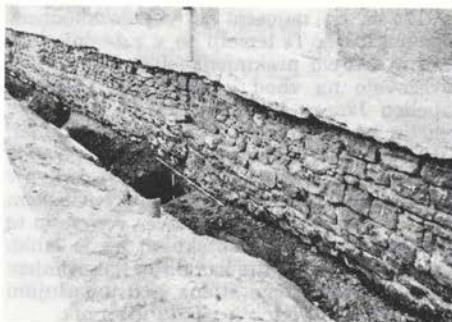
Sl. 102 Ptuj, Mali Grad na Prešernovi ulici – sanacija temelja

102. Ptuj, Mali Grad/Small Castle – sanation of the basis

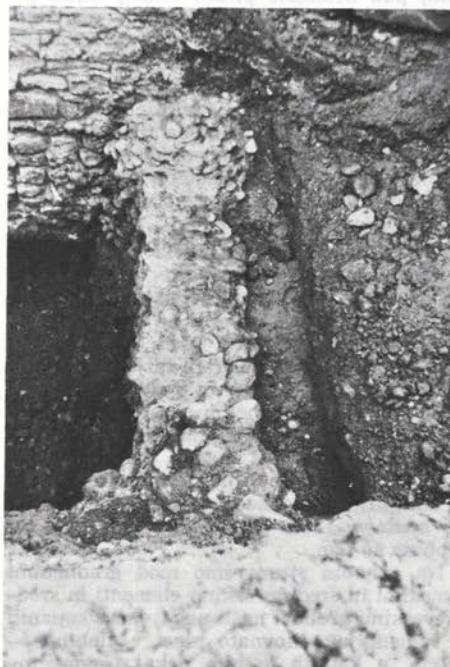
Sl. 103 Ptuj, Mali Grad na Prešernovi ulici – ostanek rimskega temelja

103. Ptuj, Mali Grad/Small Castle – remnant of the Roman basis

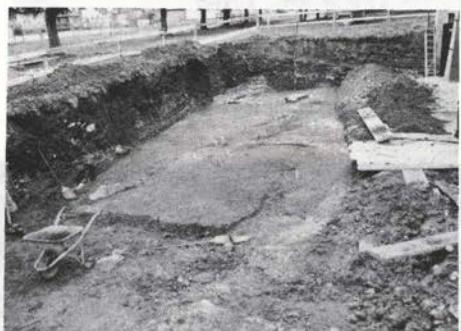
Sl. 104 Ptuj, nova avtomehanična delavnica ob Rajčevi ulici – pogled na očiščeno sondno pred nekdanjo kovinarsko delavnico

104. Ptuj, new auto-mechanic shop by Rajč's Street – view to the cleaned trench in front of the one-time metallurgical workshop

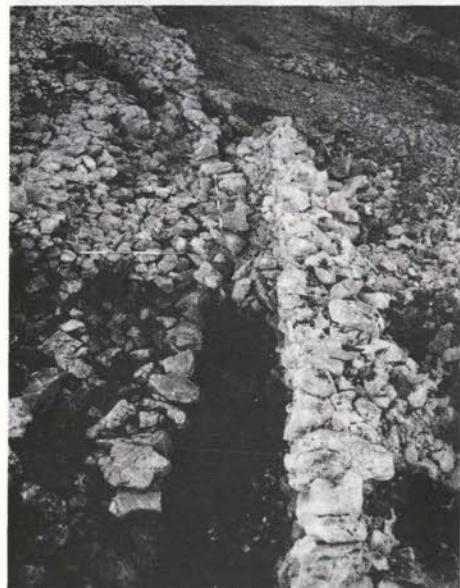
Sl. 107 Graček nad Famljami – izkopani zidovi: zid – SE 028 (levo, 1. gradbena faza) in zid – SE 017 (desno, 2. gradbena faza, v ozadju vidiž terena po strojnem izkopu; proti S)

107. Graček nad/above Famlje – the unearthed walls: SE wal – 028 (left, 1st building phase) and wall – SE 017 (right, 2nd building phase, in the background visible field after the machine digging-out; towards north

se pojavljajo predvsem na dveh delih gradišča. Večje in nepopravljive poškodbe so na obzidju in manjše poškodbe v notranosti naselbine.

Najbolj je prizadet S in SV del obzidja ter velika groblja (gomila?) v SZ delu gradišča. Obzidje je bilo nepopravljivo poškodovanovo zaradi odvažanja kamena, saj so obzidje gradišča velikokrat uporabljali kot poceni kamnolom. Prve večje poškodbe te vrste so bile narejene v šestdesetih letih. Tedaj je bila najbolj prizadeta gomila in del obzidja ob njej. Še hujši poseg v obzidje gradišča se je

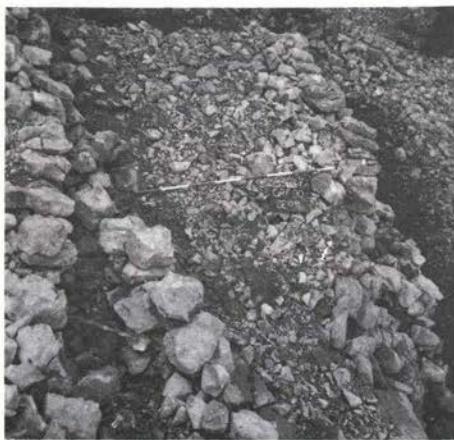
Sl. 108 Graček nad Famljami, zid – SE 017, zid – SE 019, nasutje – SE 011 in zid – SE 016, (od leve proti desni), proti S

108. Graček nad/above Famle – wall – SE 017, wall – SE 019, top-dressing – SE 011 and wall – SE 016 (from left to right), towards north

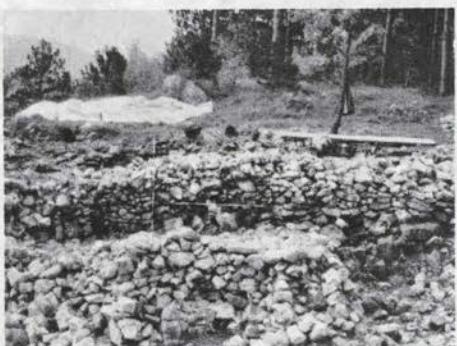
Sl. 111 Graček nad Famljami, pogled na izkopno polje s SV

111. Graček nad/above Famlige – view to the dug-out field ? from SV

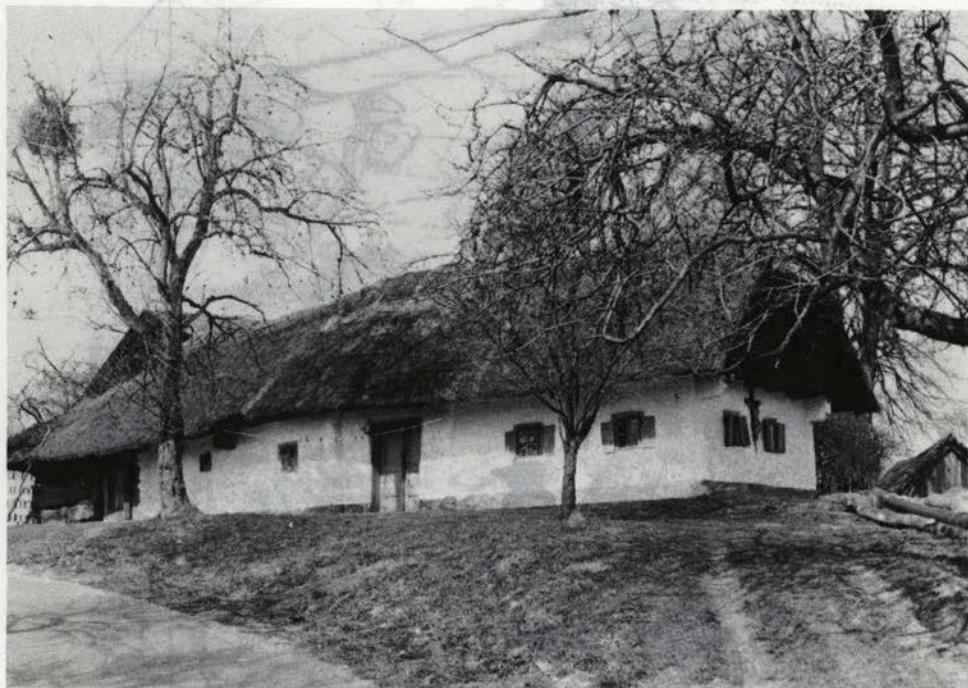
Sl. 117. Kukava 61 – značilna viničarija, cimprana, krita s slamo. V zalomljenem tlorisu je bil gospodarski del s prešo

Fig. 117. Kukava 61 – the characteristic vinedresser's cottage, wooden, straw-covered; in L-formed ground-plan had been placed the outhouse part and the wine-press

KUKAVA, Ptuj. – Značilni, št. 61, cimprani na L oblikovani s slamo kriti slovenjegoriški viničariji ob cesti razloženega naselja je lastnica brez dovoljenja porušila njen sestavni del – gospodarsko poslopje. Leseno prešo, ki je stala v njej pa prodala. Na istem mestu je zgradila novo hišo. Celotna stavba je sodila

med redke še ohranjene in vzdrževane viničarije na tem območju. V še ohranjenem bivalnem delu je na hišnem tramu vrezana letnica 1700... Viničarijo je občina Ptuj leta 1989 razglasila za kulturni spomenik. Občinski odlok določa, da varujemo objekt v celoti in izvirnosti. Od lastnice smo že zgodaj spomladi, ko smo začeli pripravljati vso potrebno dokumentacijo za predvidena sanacijska dela na objektu, ki so bila v okviru zavodove redne akcije predvidena v letošnjem letu, izvedeli, da namerava rušiti viničarijo in graditi novo hišo. Pomotoma je bila izdana lokacijska dokumentacija nadomestne stanovanjske gradnje na mestu stare viničarije. O potomi smo dovolj zgodaj obvestili občinsko službo. Tudi lastnico smo dovolj zgodaj opozorili na posledice takšnega dejanja. Predlagali smo novo lokacijo za gradnjo stanovanjske hiše v njeni neposredni bližini. Kljub dolgotrajnem prepričevanju in dogovarjanju z lastnico je ta trmasto vztrajala pri svoji odločitvi. Meseca maja je porušila gospodarski del viničarije. Na tem mestu je zgradila novo hišo, ki z regionalno arhitekturo nima nič skupnega. – J. S.

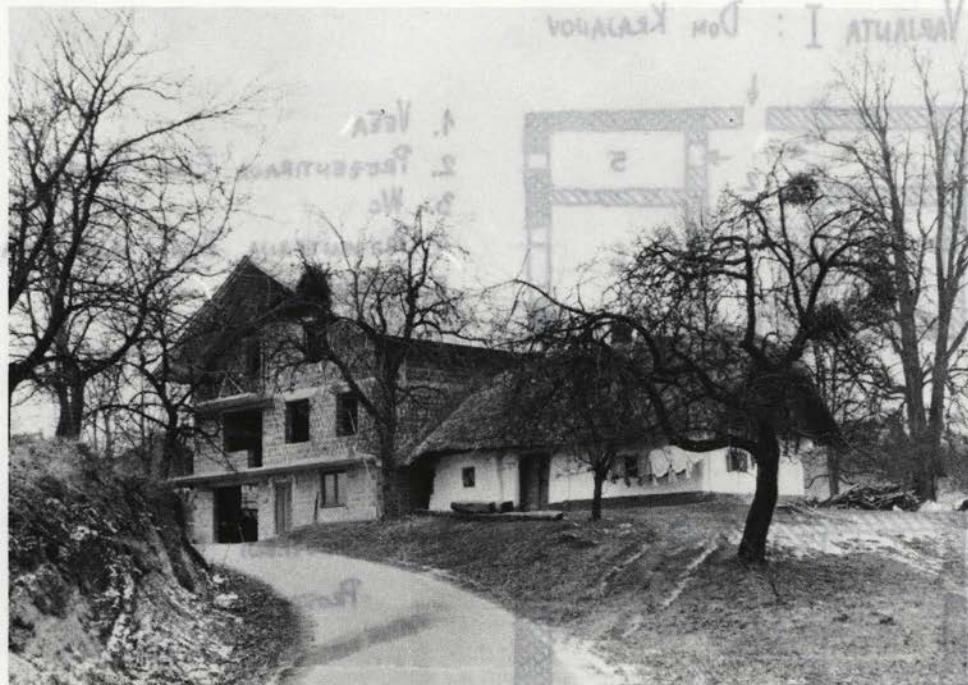
Sl. 118. Kukava 61 – nova stanovanjska hiša na mestu porušenega gospodarskega poslopja
Fig. 118. Kukava 61 – the new dwelling house on the place of the pulled-down outhouse

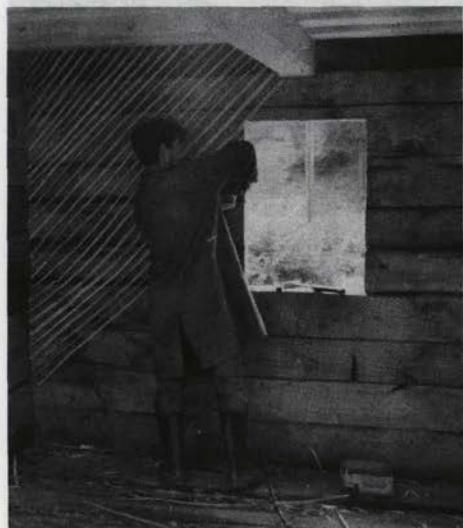
Sl. 127. Rogatec, spominski muzej – »pušnšanka«, leskove palice na notranjih stenah (fotoarhiv ZVNKD Celje 1990)

Fig. 127. Rogatec, open-air-mu- seum – the typical seasonal wine-shop, hazel-tree sticks on the interior walls

– V jugozahodnem delu muzejskega kompleksa, ki je namenjen za gostinsko-turistično dejavnost, smo nadaljevali z gradnjo »pušnšanka« (gostišče pod vejo). Na zidano klet (kamen peščenjak in apnenec) je pričel tesar iz Žetal postavljal leseno pritičje. Kostanjeve plohe debeline 12 cm, širine od 20 do 25 cm in dolžine okrog 4 m je polagal horizontalno enega vrh drugega in jih na vogalih in ob stikih predelnih sten povezoval z utori »na križ«. Kladne stene je še dodatno ojačil s hrastovimi mozniki. Pod strop je namestil dva nosilna tramova ter v sodelovanju z mizarjem izdelal kvaliteten lesen strop iz dvojno položenih desk. Skupina tesarjev s Hrvatskega je izdelala strešno konstrukcijo v obliki »škarrij« in opravila »polatanje« strehe. Nato sta krovca (kmeta) iz Žahemberca prekrila streho s slamo. Notranje stene so zidarski pomočniki na gosto, pod kotom 45 stopinj, obili z leskovimi palicami. Pri pečarju Buserju iz Prožinske vasi smo naročili »velike kahle« (pečnice) z zelenim emajlom in domači rogaški pečar je zgradil krušno peč ter pripravil podstavek za dimnično in kuriščno odprtino. Nato so

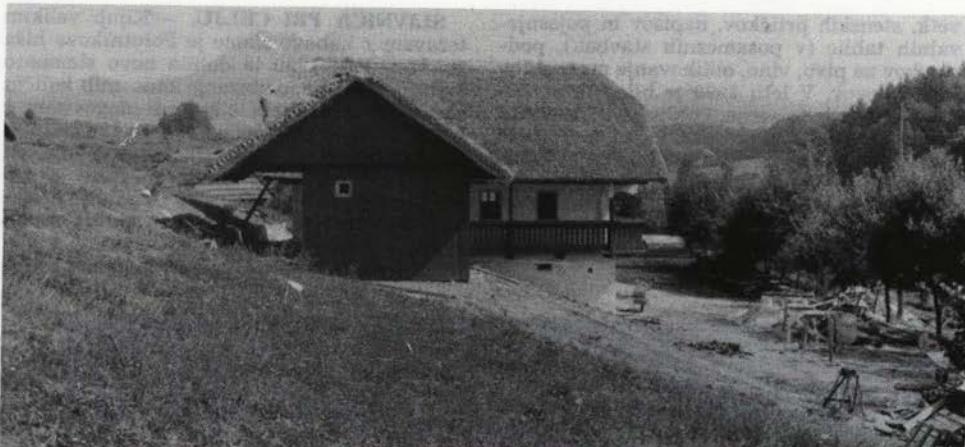
Sl. 128. Rogatec, spominski muzej – »pušnšanka« in stranišče za obiskovalce (fotoarhiv ZVNKD Celje 1990)

Fig. 128. Rogatec, open-air-museum – the typical seasonal wine-shop with lavatory for the visitors

Pritličje opasuje lesen gank z ograjo iz končno pritrjenih deščic, ki imajo ob stikih vrezan preprost okrasni motiv. Gank in strop nad njim ter oboje »svsilis« (zatrep) so pleskarji zaščitali z Bellesom, starinski videz lesa pa smo dosegli z mešanico rjavega, belega in črnega Beltona (reultat pri teh velikih kvadraturah s temi kemikalijami seveda ni povsem zadovoljiv, saj za ustreznejše bajcanje in voskanje nismo imeli izvajalca in ne dovolj denarja).

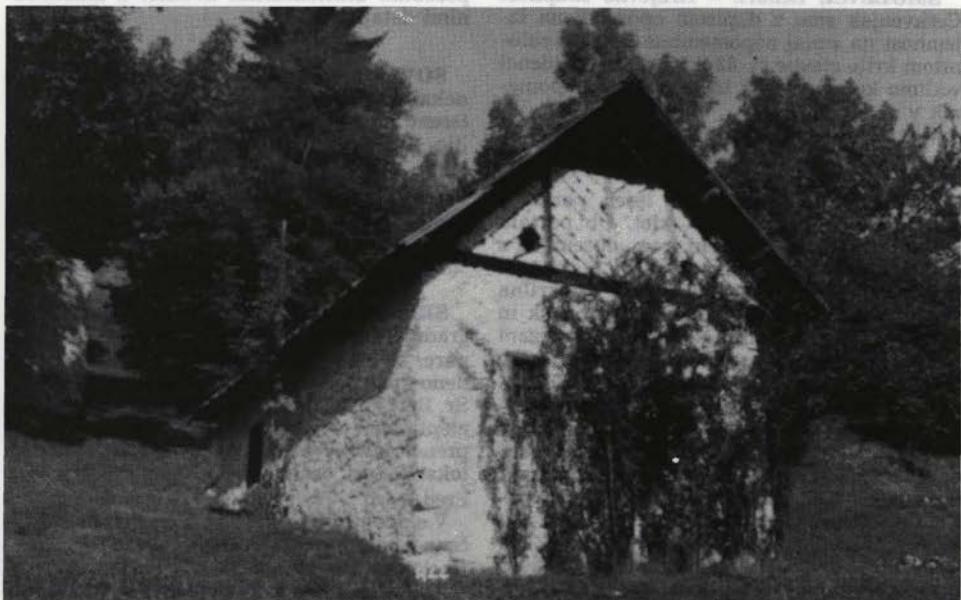
Sl. 131. Srednja vas v Bohinju, planina Šeh – dvocelični, zidani stan (lesena kritina)
Fig 131. Srednja vas v/in Bohinj, Šeh – the two-celled, built lodging (woden covering)

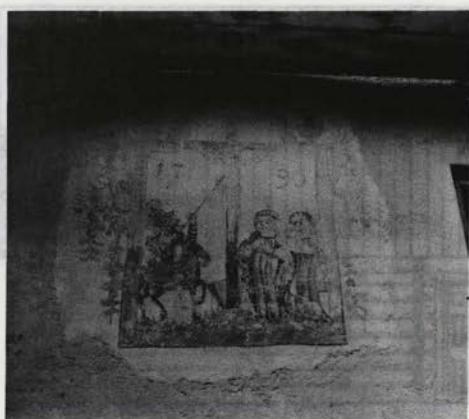
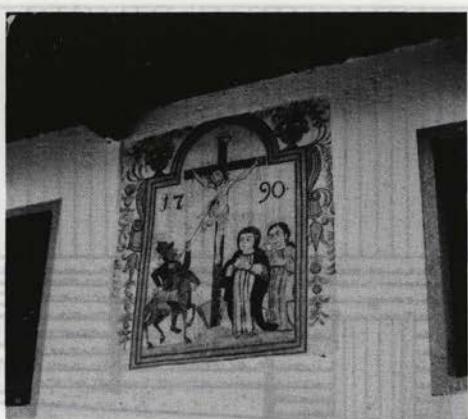
Sl. 132. Stara Fužina, pri Hlip – Freska po odkritju 1973 in po restavriranju 1990 (rest. T. Marolt, N. Pičman)
Fig. 132. Stara Fužina, pri/by Hlip – the fresco after discovery in 1973 and after restoration in 1990

STAR FUŽINA, Radovljica. – »Pri Hlipu« so bile restavrirane štiri freske, ki so bile odkrite že leta 1973 ob preurejanju hiše. Restavrirana je bila freska Sv. Florjana in Marije z otrokom (na vzdolžni, južni fasadi) in

freska Križanje (datirana z letnico 1790) ter Kamenjanje sv. Štefana (na čelni, vzhodni fasadi). Restavratorska dela je opravil restavrator Tone Marolt in akad. slikar. Nataša Pičman. – V. K.

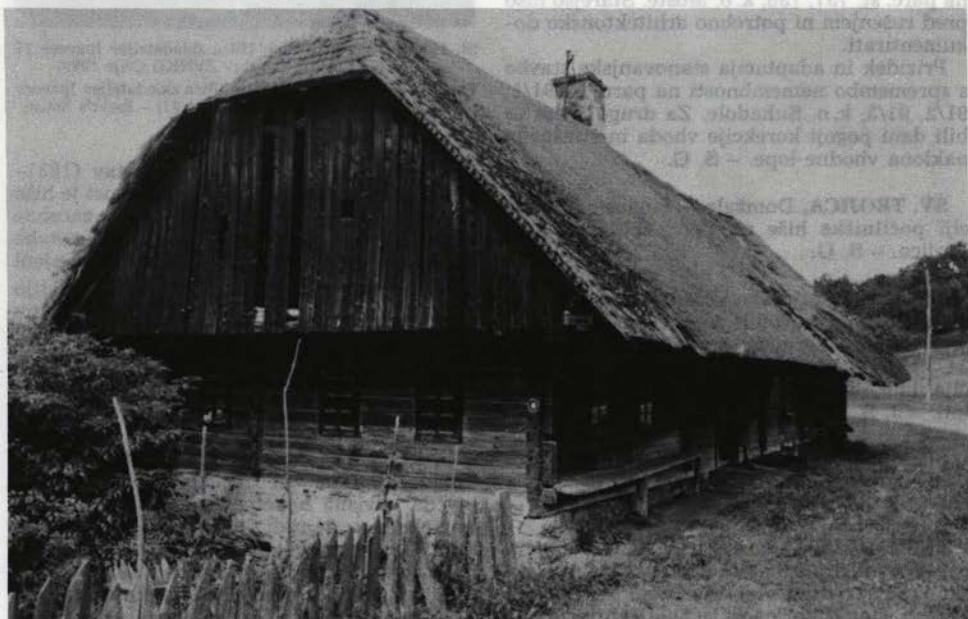
Sl. 134. a Šmartno na Pohorju 38 – cestna stran značilne vrhkletne domačije

Fig. 134. a Šmartno na Pohorje 38 – the streetside of the characteristic "above cellar" homestead

Stavba stoji vzdolž ceste v razloženem pohorskem naselju, nekoliko odmaknjena od jedra vasice. Hišo, točneje dom, grajeno iz kamna in lesa, pokriva strma slammata čopasta streha s širokим napuščem. V spodnjem, iz kamna grajenem delu, so hlevi in klet. V zgornjem delu, ki je razen črne kuhinje lesen, so bivalni prostori z gospodarskim delom – senikom v podaljšku. Stavba je v celoti ohranjena v svoji prvotni in izvirni obliki. Ohranjeno je tudi vso staro stavbno pohištvo, krušni peči v obeh »hišah« in originalna črna kuhinja. Na »hišnem« tramu je vrezana letnica 1880. – J. S.

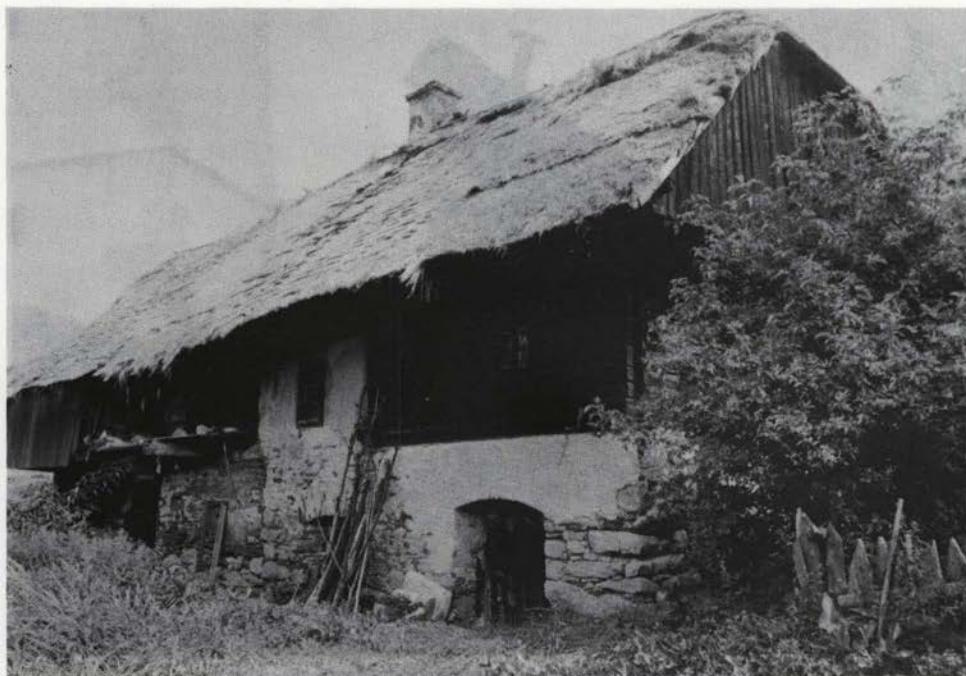
Sl. 134. b Šmartno na Pohorju – zadnja stran domačije, vidni vhodi v hleve in kleti v spodnji etaži

Fig. 134. b Šmartno na/on Pohorje 38 – the back side of the homestead, visible entrances to the stables and cellars in the lower level

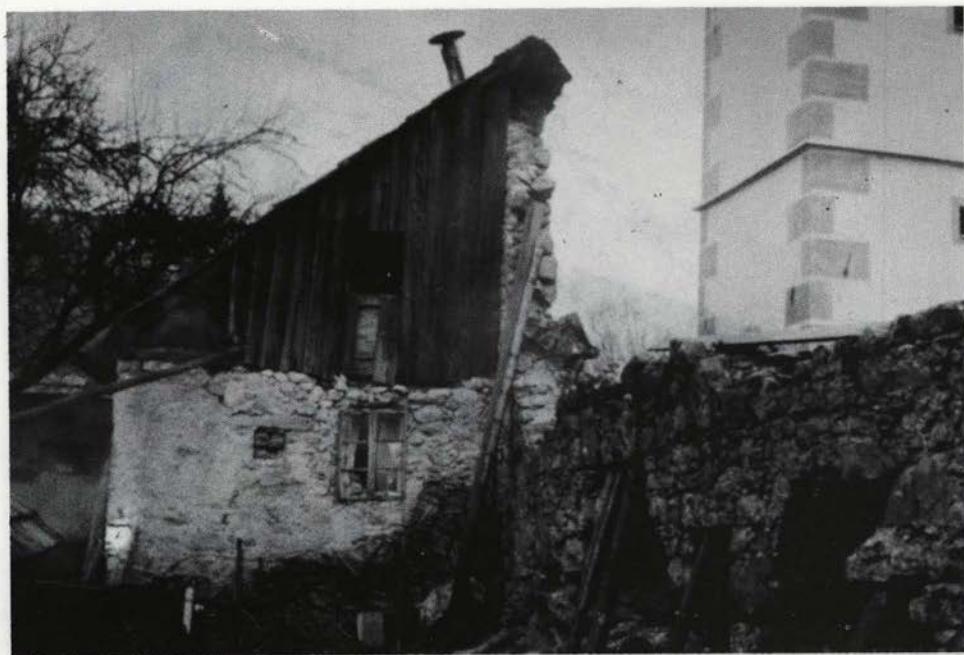
Sl. 135. a, b Tabor pri Ihanu – sanacija obzidja (foto S. Gabršček)

Fig. 135. a, b Tabor pri/Ihanu – the sanation of the rampart

TABOR NAD IHANOM, Domžale. – Začeli smo z deli za prezentacijo tabora. Pri čiščenju okolice cerkve in obrambnega zidu se je pojalo vprašanje kaj prezentirati. O tem je 16.

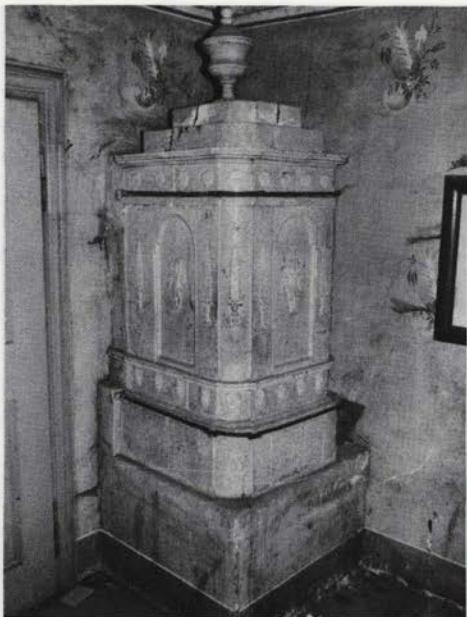
Sl. 142. Voglje 37 – lončena peć v sobi nad »hišo«
Fig. 142. Voglje 37 – the tile-stove in room above
"hiša/ house"

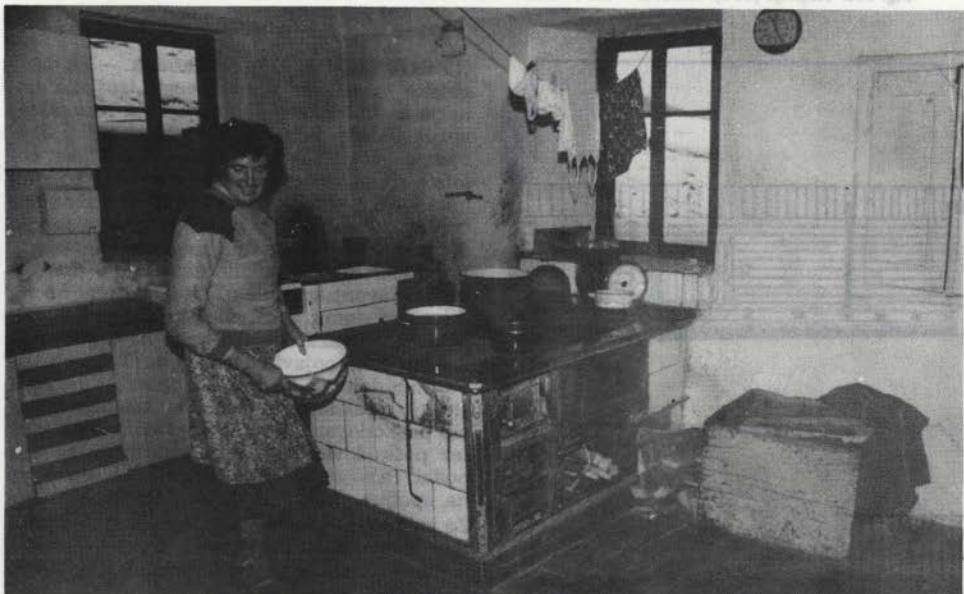
Sl. 147. Zavodnje 69, Slivnikova hiša – zidan štedilnik v banjasto obokani kuhinji (fotoarhiv ZVNKD Celje 1990)

Fig. 147. Zavodnje 69, Slivnik's house – built-in cooker in the arched kitchen

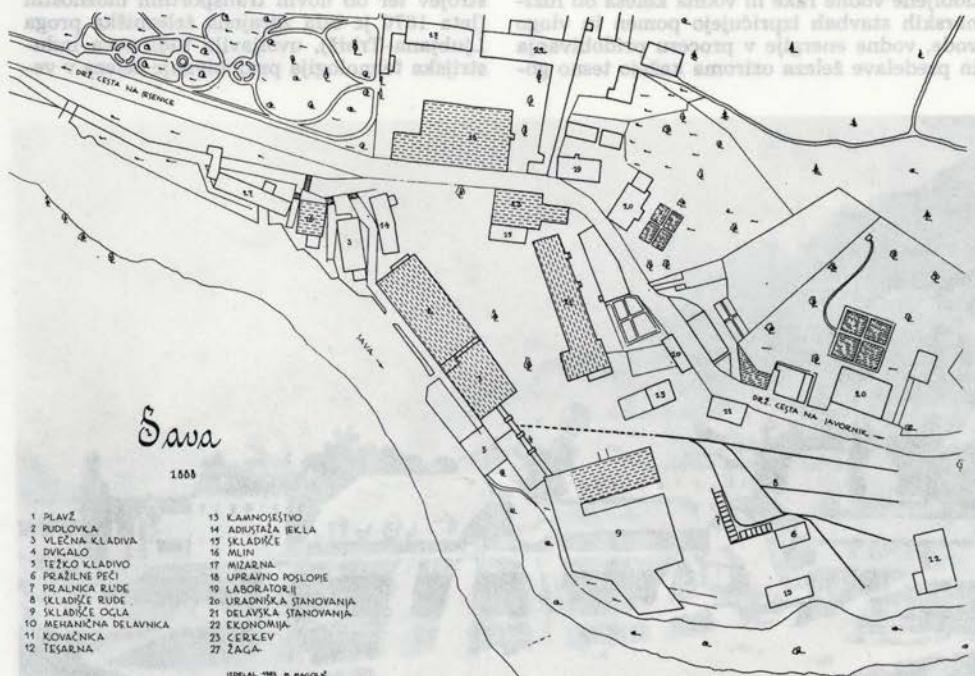
Sl. 149. Jesenice, tlorisna razporeditev objektov fužine Sava l. 1888 – označeni so zavarovani kulturni spomeniki (št. 1, 2, 9, 16, 18, 21, 23 – risba M. Magolič 1963)

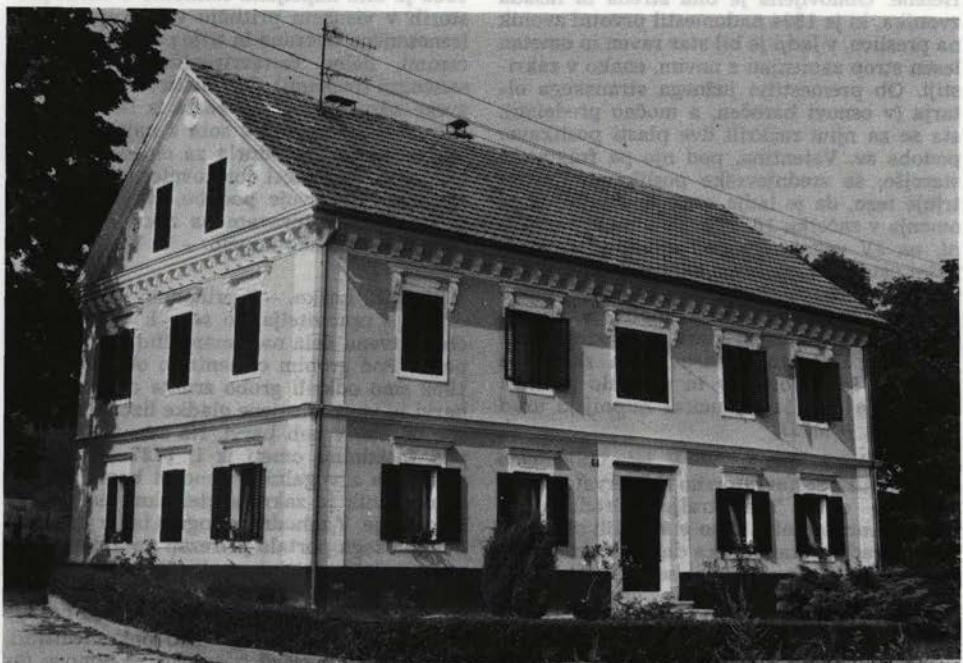
Sl. 151. Brode 19 – stanovanjska hiša med obnovo (f. B. Badovinac)

Fig. 151. Brode 19 – the dwelling house during restoration

BRODE, Žalec. – Obnova zunanjščine stanovanjske hiše Brode 19 je v letu 1990 potekala v skladu s podanimi spom. varstvenimi pogoji. Na osnovi zavodovih izhodišč si je lastnik in investitor Andrej Rovan poiskal mnenje ZRMK o recepturi novih ometov. Po sondirjanju ometov in beležev, ki so ostali po obnovi l. 1965 je GP Remont pričel z obnovo poškodovanih ometov in arhitekturnih členov. Kljub gradbenemu nadzoru, se delavci niso držali tehnoških postopkov pri izdelavi hidrofobičnega ometa. Obnovo fasad stanovanjske hiše iz l. 1869 lahko ocenimo kot zelo uspešno. Vhodni portal z motivom hmelja v plitvem reliefu je dosedaj edini tovrstni kamnoseški izdelek, evidentiran na območju KS Transko. – B. B.

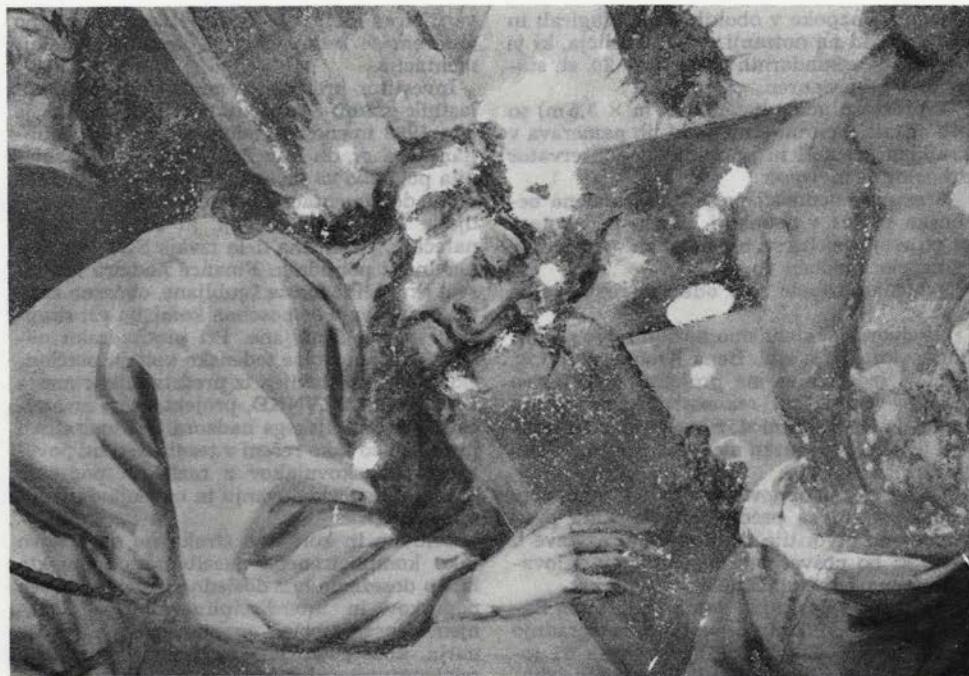
KEBELJ, ž. c. sv. Marjete – Z republiškimi in občinskimi sredstvi je zavodova restavratorka Lučka Falk leta 1990 restavrirala freske iz l. 1750 v cerkveni notranjščini. To je bila

Sl. 154. Kebelj, ž. c. sv. Marjete – Lerchingerjeva freska Kristus pod križem med restavriranjem

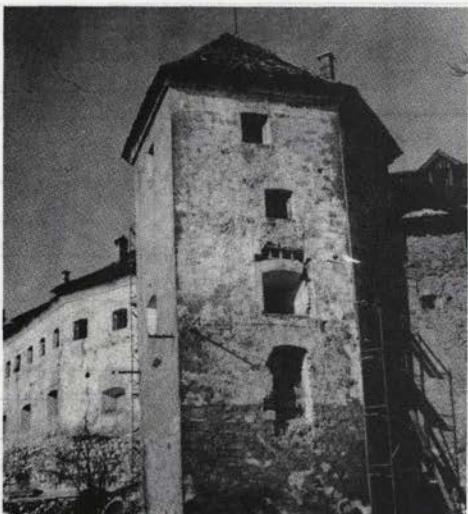
Sl. 156. Ljubljana – peterokotni stolp na gradu pred obnovo

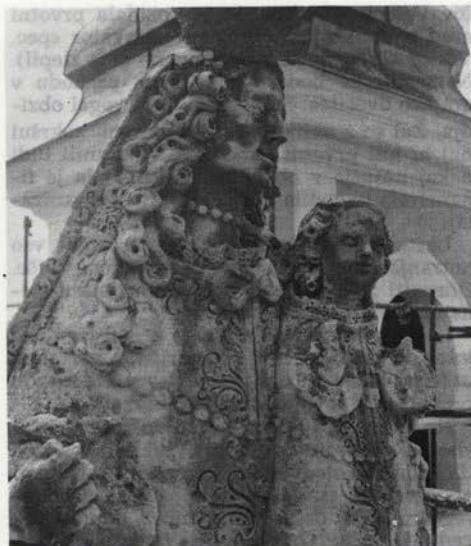
SLADKA GORA, Šmarje pri Jelšah. — Zaradi slabo izvedenih ometov in poslikav iz l. 1979, so se l. 1990 pričela popravila severne fasade in obeh zvonikov ž. c. sv. Marije in sv. Marjete. Na osnovi mnenja članov komisije prof. dr. Sergeja Vrišerja in prof. dr. Naceta Šumija, da obstoječa barvna podoba v bistvu degradira kvalitetno baročno arhitekturo, je zavod sprejel odločitev o izvedbi nove barvne podobe: gladke fasadne površine se barvajo rumeno, izstopajoča členitev pa belo. Istočasno z navedenimi deli, je bilo šest stavbnih plastik po navodilih Moma Vukoviča očiščenih plesni in silikonsko zaščitenih. Kvalitetni

Sl. 160. Sladka gora – kip Marije Snežne na s. fasadi
(f. B. Badovinac)

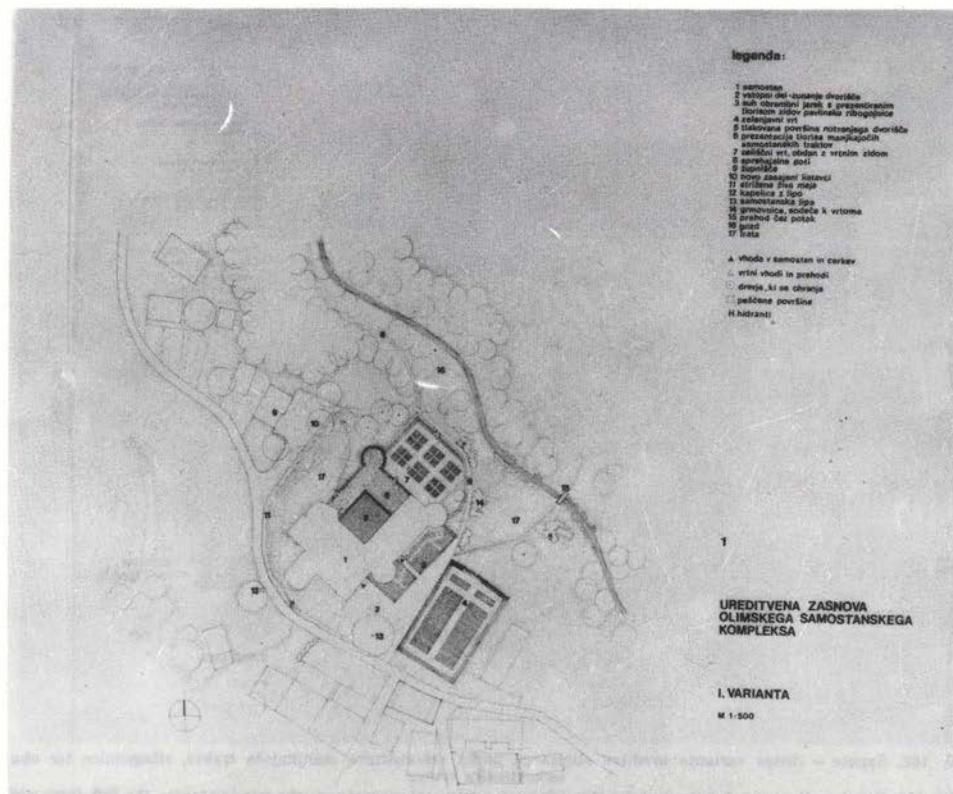
Sl. 161. Sopote – prva varianca ureditve olimjskega parka prezentira tloris manjkajočih samostanskih traktov, prekatnih zidov ribogojnice v suhem obrambnem jarku ter po analogijah rekonstruira zeliščni in zelenjavni vrt

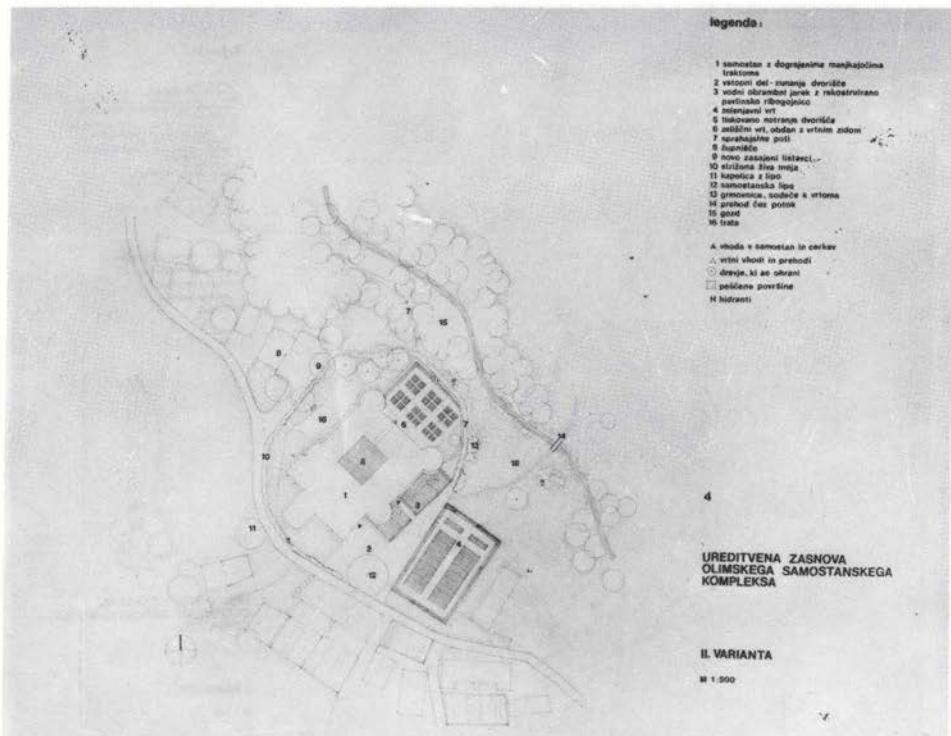
Sl. 162. Sopote – druga varianta ureditve olimskega parka rekonstruira manjkajoča trakta, ribogojnico ter oba samostanska vrtova

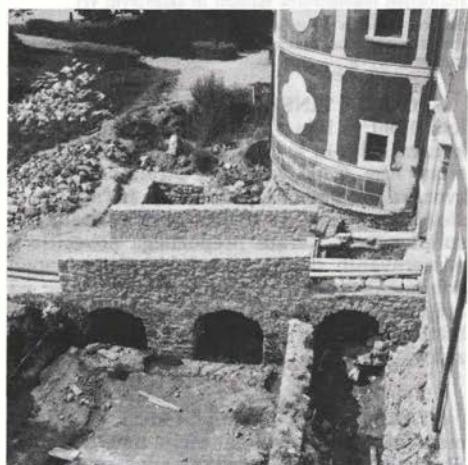
Sl. 163. Sopote, Olimje – statično saniran most čez jarek
 (f. B. Badovinac)

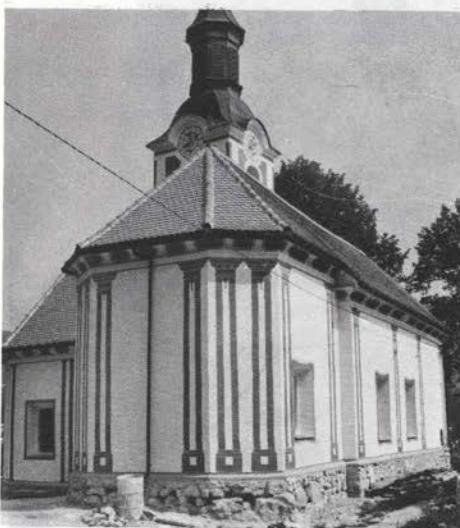
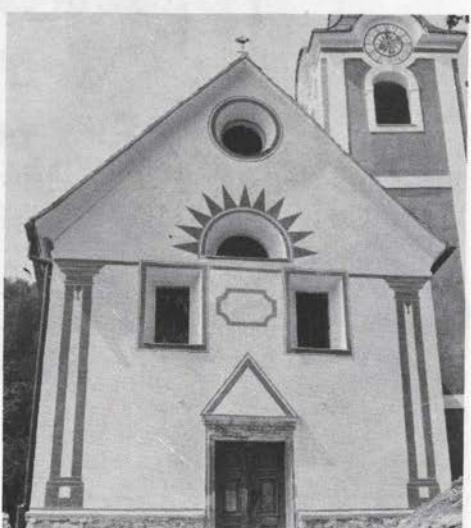
Sl. 165. a, b. Trbovlje, ž. c. sv. Nikolaja – po obnovi (f. B. Badovinac)
Fig. 165. a, b. Trbovlje, the parish church of St. Nicholas – after restoration
