VARSTVO SPOMENIKOV

REVIJA ZA TEORIJO IN PRAKSO SPOMENIŠKEGA VARSTVA

1991

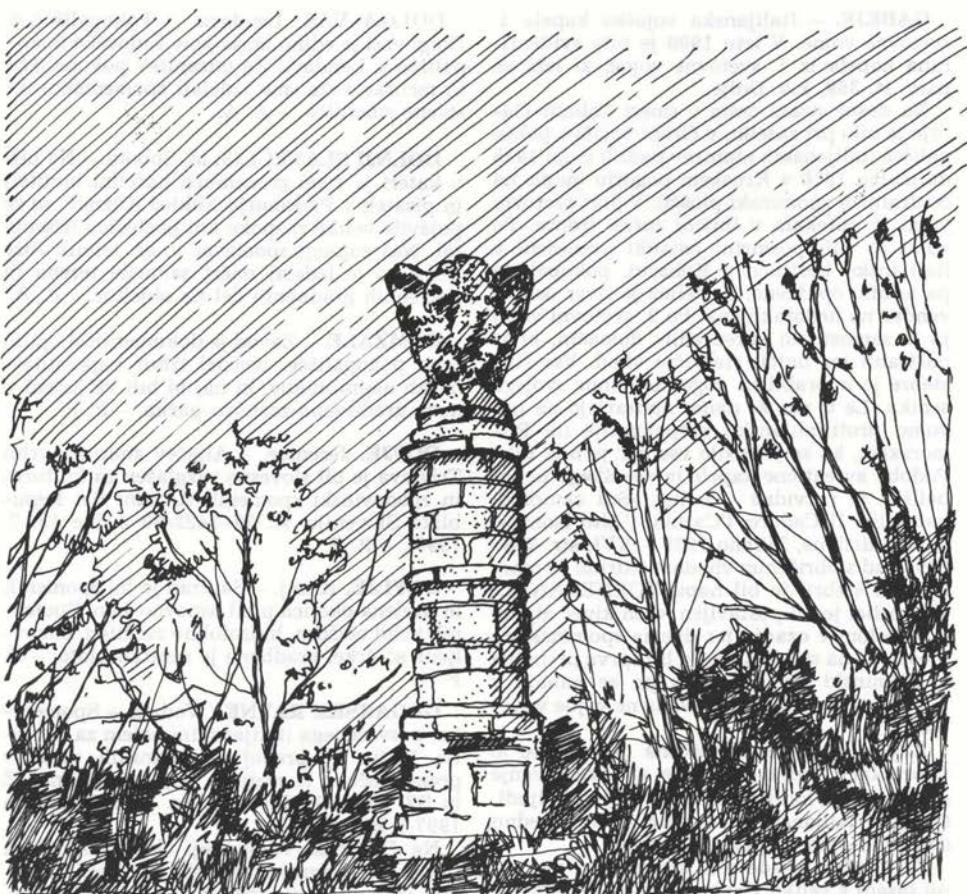
Na SZ strani Vodic stoji spomenik z okroglim tlotorisom, ki je postavljen na krožni betonski podlagi. Spomenik je sestavljen iz treh delov, zaključen pa je s kamnitim izklesanim orlom, ki je usmerjen na VZ hrbet Vodic. Na prvem delu spomenika je izbita spominska plošča. Na prvem lanternasto zaključenem delu je v kolobarju vklesan napis. Prostor okoli spomenika, ki je bil prvotno ograjen in zaključen je sedaj zapuščen. Ob vstopu na plato, kjer spomenik stoji, je obelisk. Za ta del spom. kompleksa je bila izvedena izmerta pripravljen načrt obstoječega stanja. – D. F.

Sl. 168. Grgarske ravne, Vodice – spomenik, posvečen bojem v 1. svet. vojni (risba D. Humar)

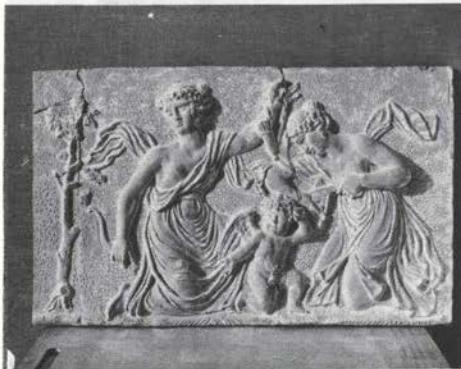
KAMNA GORICA, Kapusova graščina, reliefi s fasade. – Čiščenje terakotnih reliefov, lepljenje, priprava za konservacijo, domodelacija reliefne površine in utrjevanje hrbtnje

Sl. 173. Kamna gorica, Kapusova graščina – terakotni relief s fasade med posegom (f. V. Benedik)

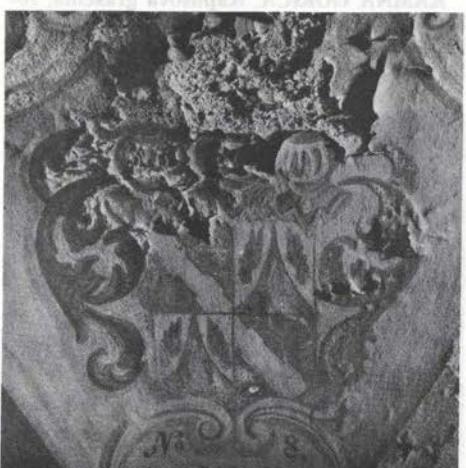
Sl. 176. Ljubljana, grajska kapela – poškodbe na poslikavi (f. V. Benedik)

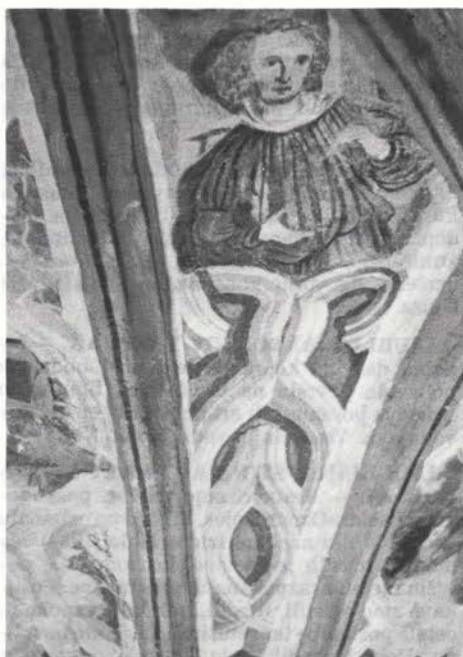
Sl. 178. a, b. Male Rodne, p. c. sv. Mohorja in Fortunata – zakitane poškodbe in poskus retuširanja (f. A. Sotler)

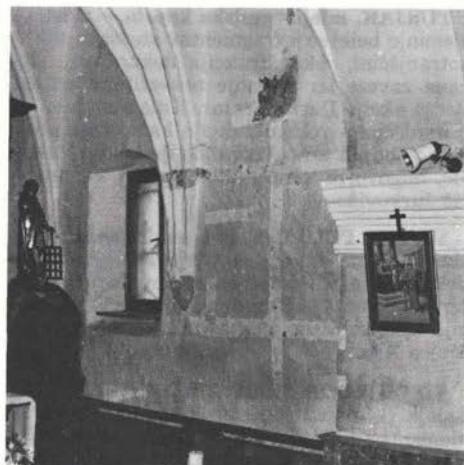
Sl. 179. Pijava gorica, p. c. sv. Simona in Jude – sondiranje prezbiterija (f. V. Benedik)

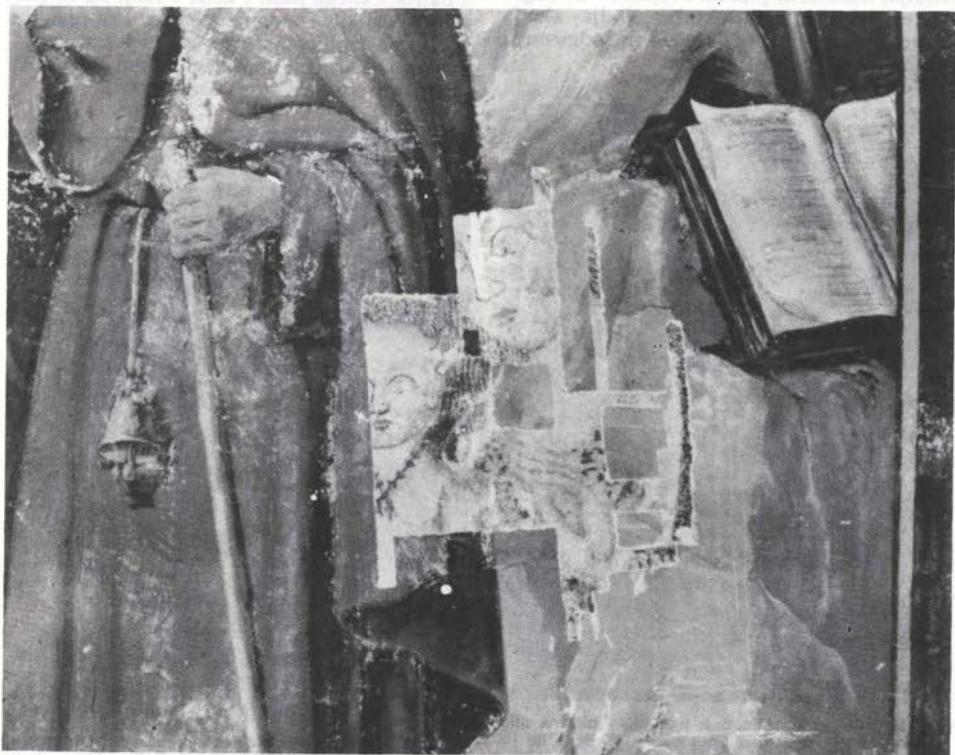
STRAHOMER, p. c. sv. Jakoba. – Odstranjevanje mlajše poslikave s prizora »Poklon

Sl. 180. Strahomer, p. c. sv. Jakoba – del odkritih fresk na s. steni (f. V. Benedik)

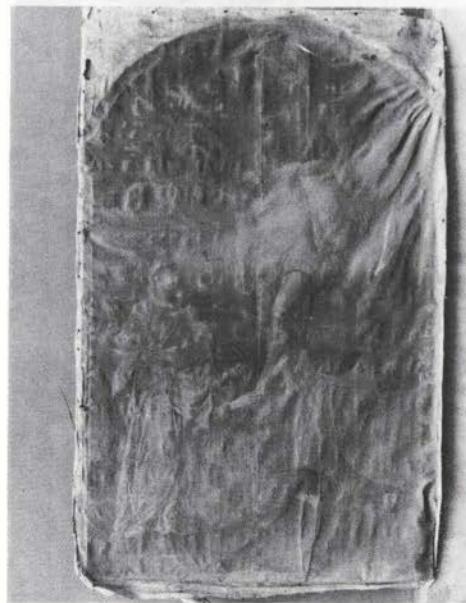
TRATA PRI KOČEVJU, p. c. sv. Duha. – Restavriranje treh močno poškodovanih oljnih slik v glavnega oltarja (spremembe v barvni plasti zaradi požara), restavriranje antependija, nekaterih plastik svetnikov in angelov ter oltarne arhitektуре. Vodja akcije Darko Tratar in Petek Reberšek, odgovorni konservator Alenka Železnik.

Sl. 181. Trata pri Kočevju, p. c. sv. Duha – oltarna slika »Snemanje s kriza« pred posegom (f. V. Benedik)

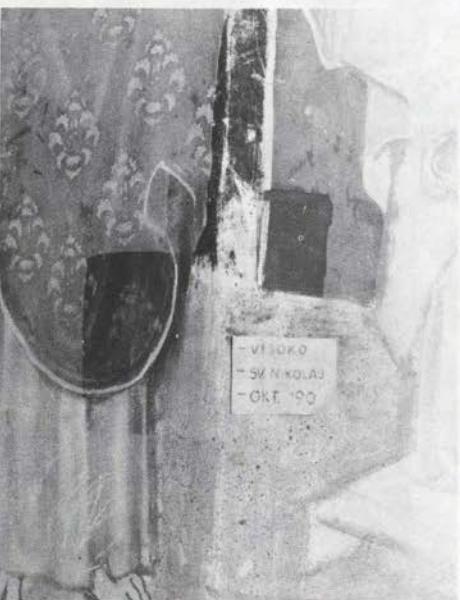
VISOKO POD KUREŠČKOM, p. c. sv. Nikolaja. – Sondiranje na fasadah – odkriti elementi zazidanih gotskih oken, rekonstrukcija »Luxurije« na zunanjščini severne stene ladje in fresco tehniki in izris celotne poslikave (prezbiterij, ladja in Krištof na zunanjščini). Odstranjevanje beležev s poslikave v spodnjem delu prezbiterija in na konzolah in s patroniranim pasu s križi v ladji ter sondiranje poslikave zidanje menze. Priprava in poskusna aplikacija vzorcev dekorativnega ometa na fasadi. Vodja akcije Ivan Bogovčič, odgovorni konservator Juša Vavken.

Sl. 182. Visoko pod Kureščkom – poskusi čiščenja stenske poslikave v prezbiteriju (f. V. Benedik)

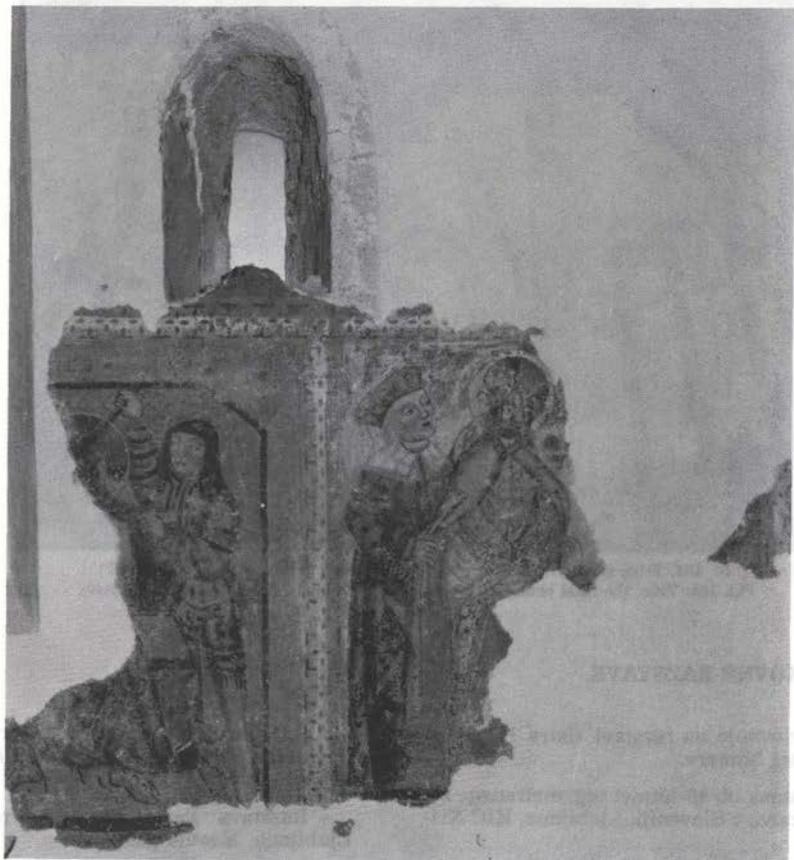
Sl. 183. Vrba, p. c. sv. Marka – okence, odkrito na j. steni ladje (f. V. Benedik)
